## ТЕХНИЧЕСКОЕ ЗАКЛЮЧЕНИЕ

о состоянии конструкций жилого дома на предмет оценки их текущего состояния на основании визуального обследования.

**Адрес объекта: г. Москва**

ТЗ-00-27-20

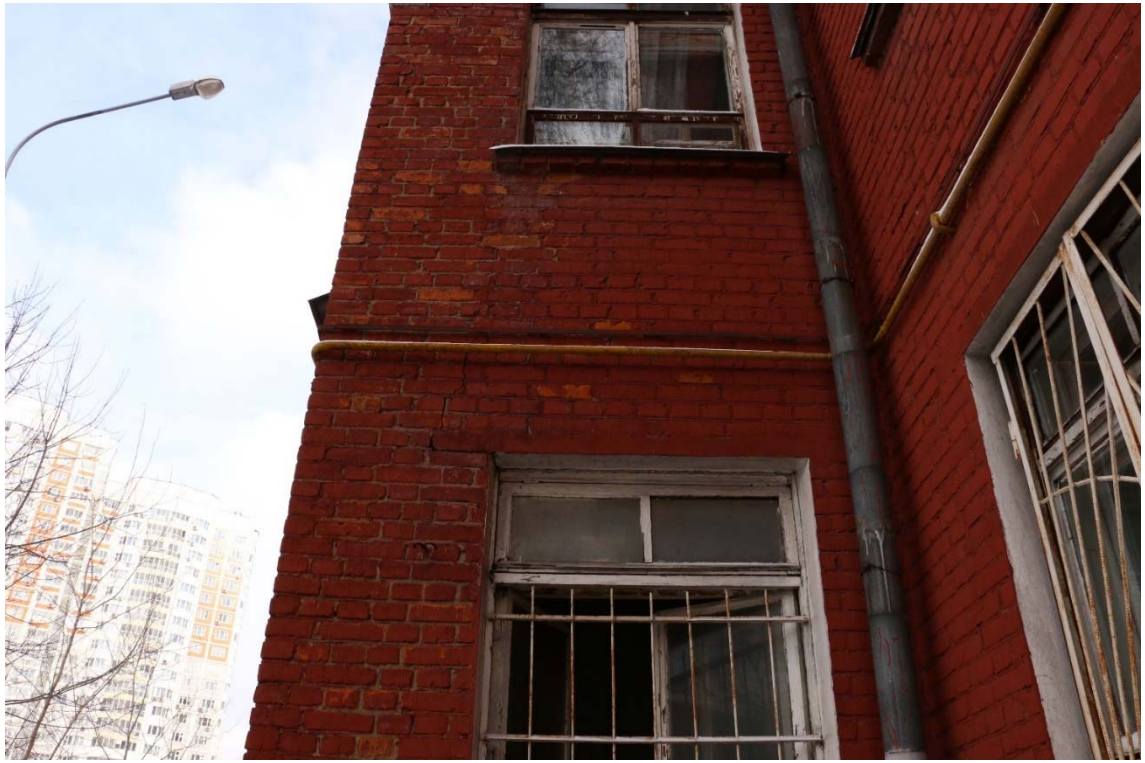
Вертикальная трещина в стене. Шелушение и осыпание окрасочного слоя

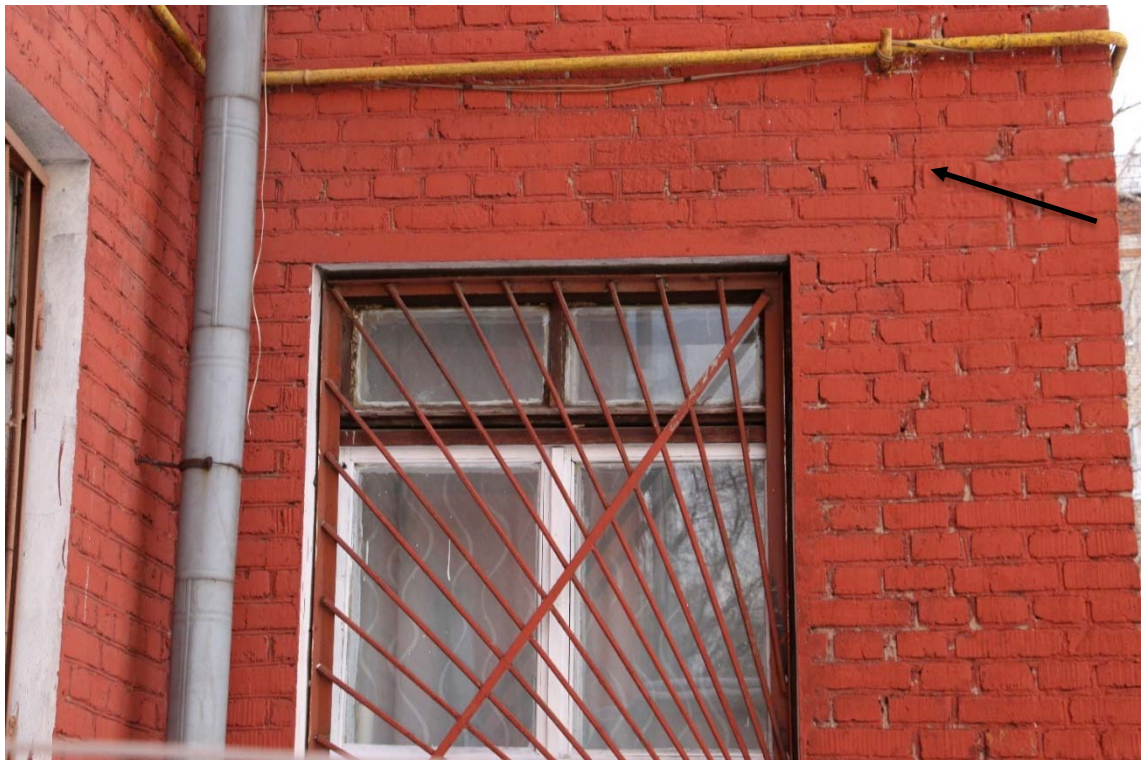
Вертикальная трещина в стене

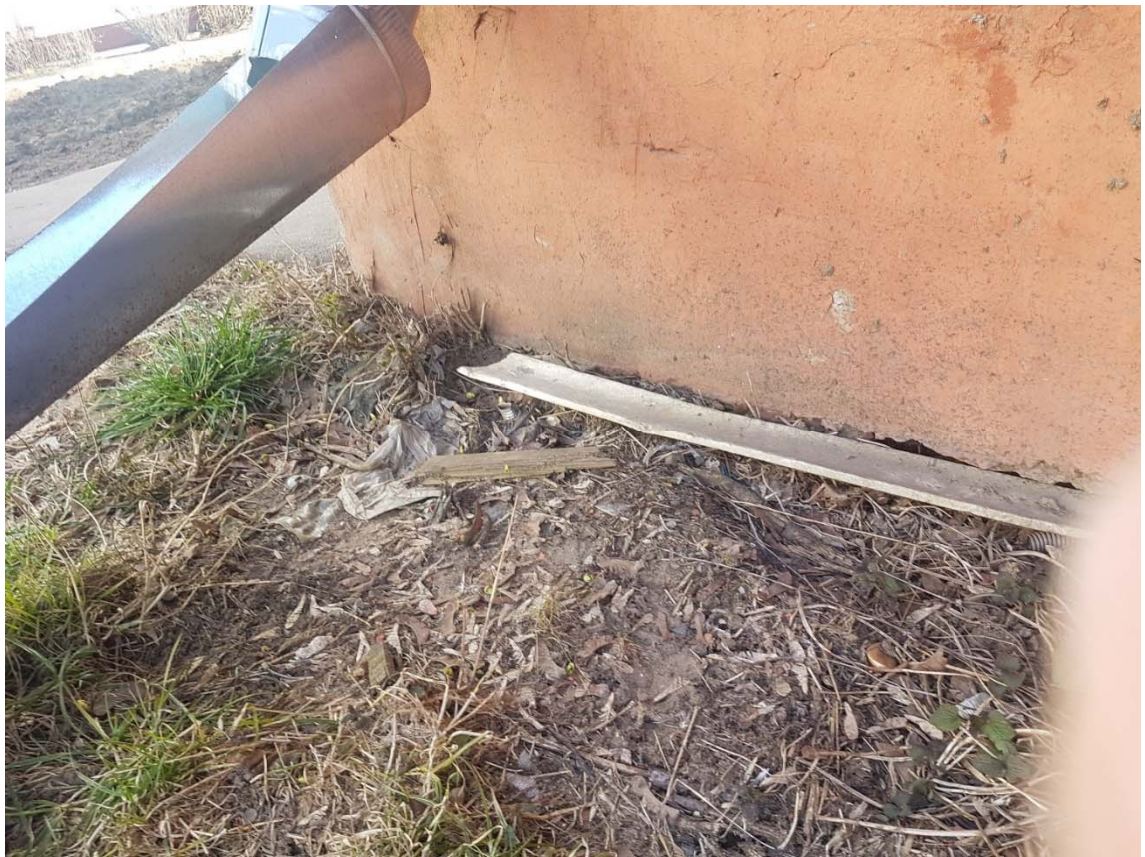
Отсутствует отмостка. Просадка грунта возле цоколя

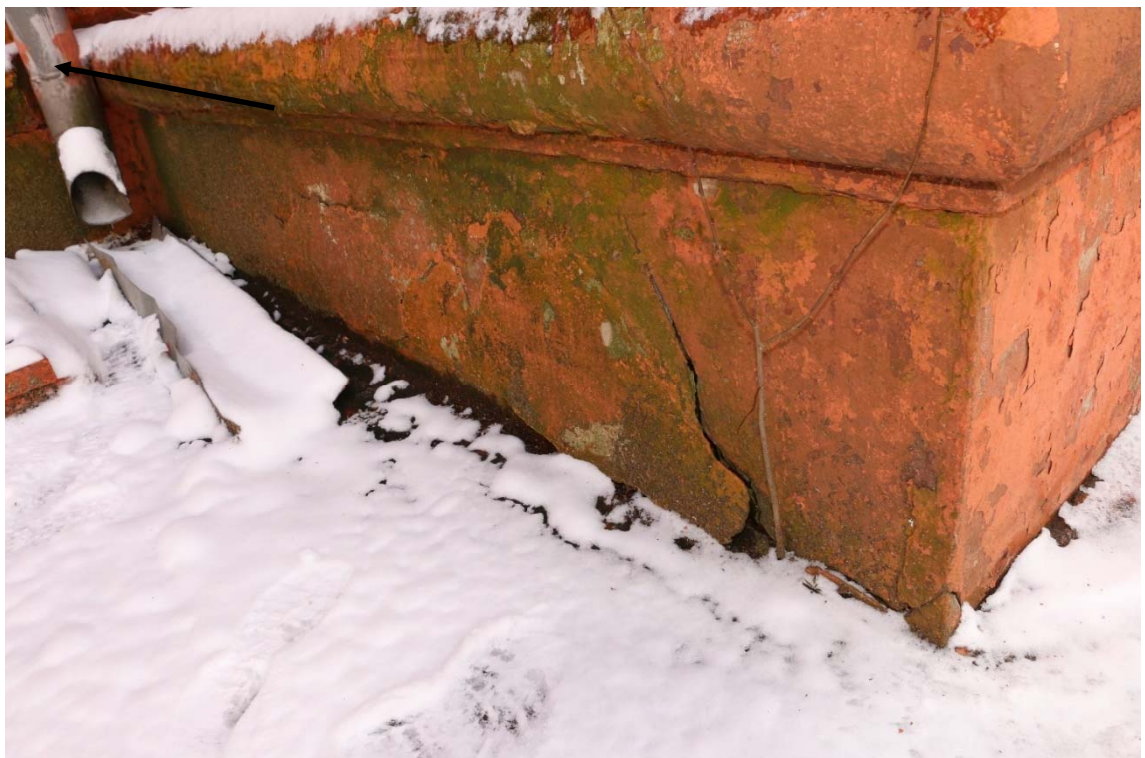
Разрушение отделки цоколя

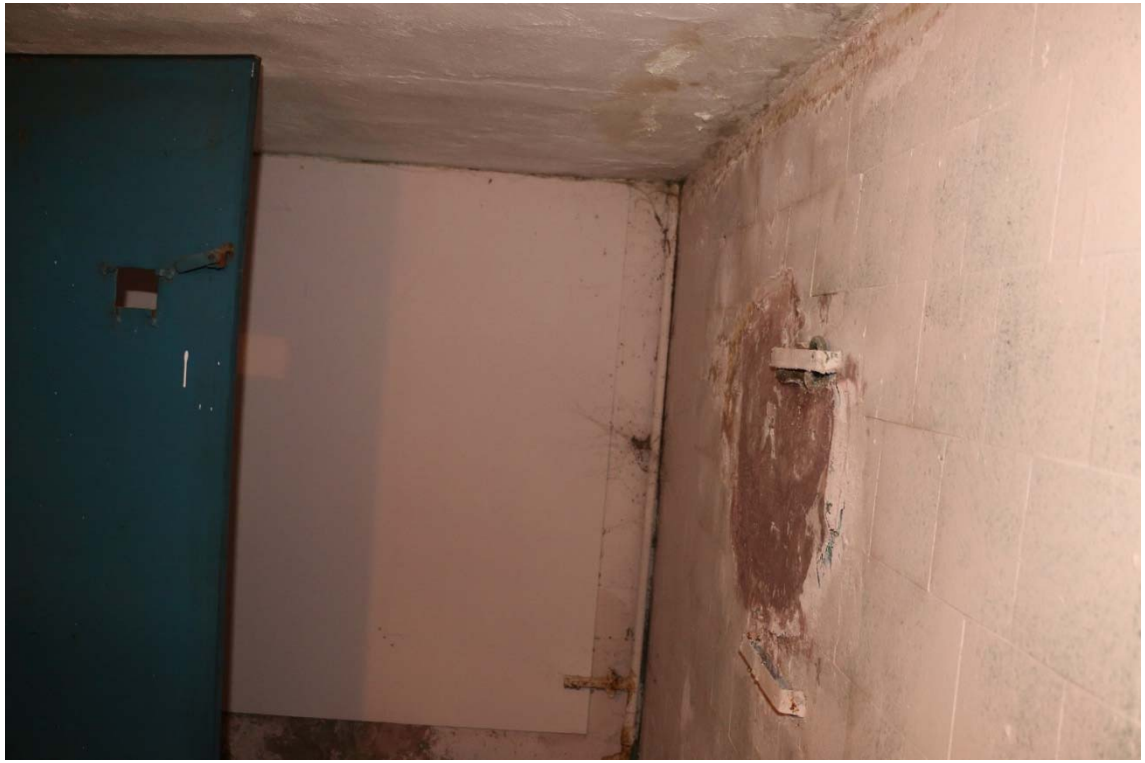
Разрушение отделки стен и перекрытия

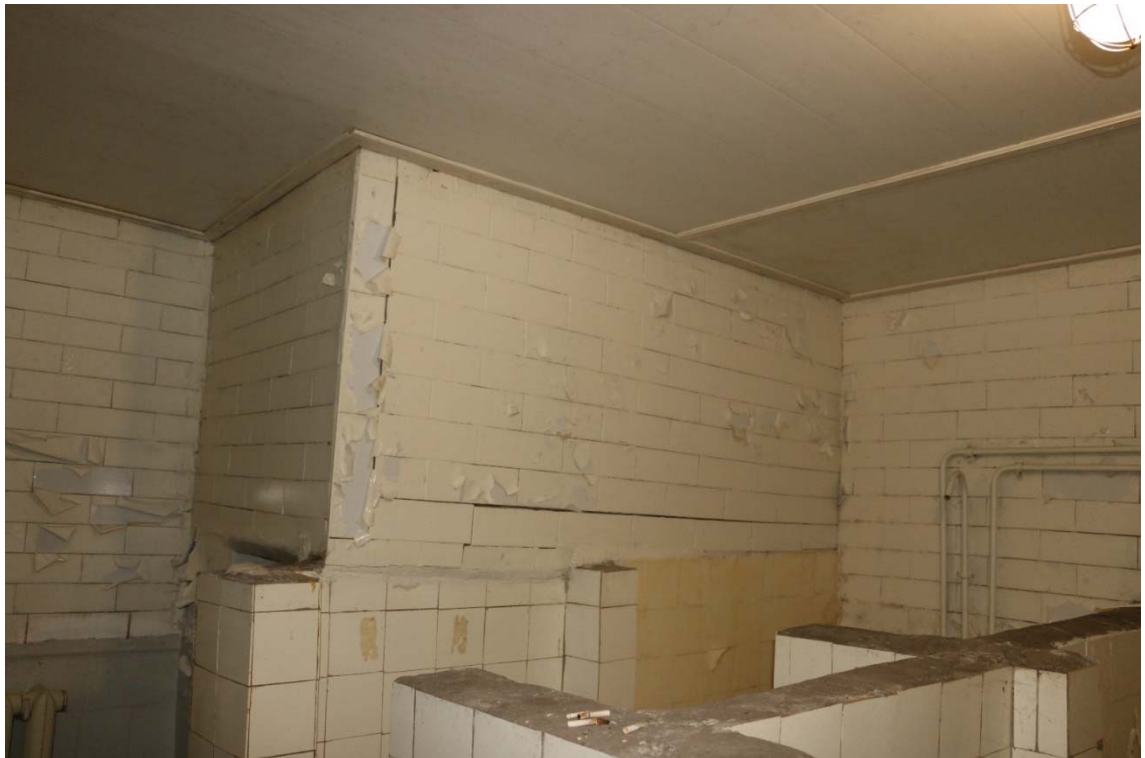
Разрушение отделки стен. Горизонтальная трещина в перегородке

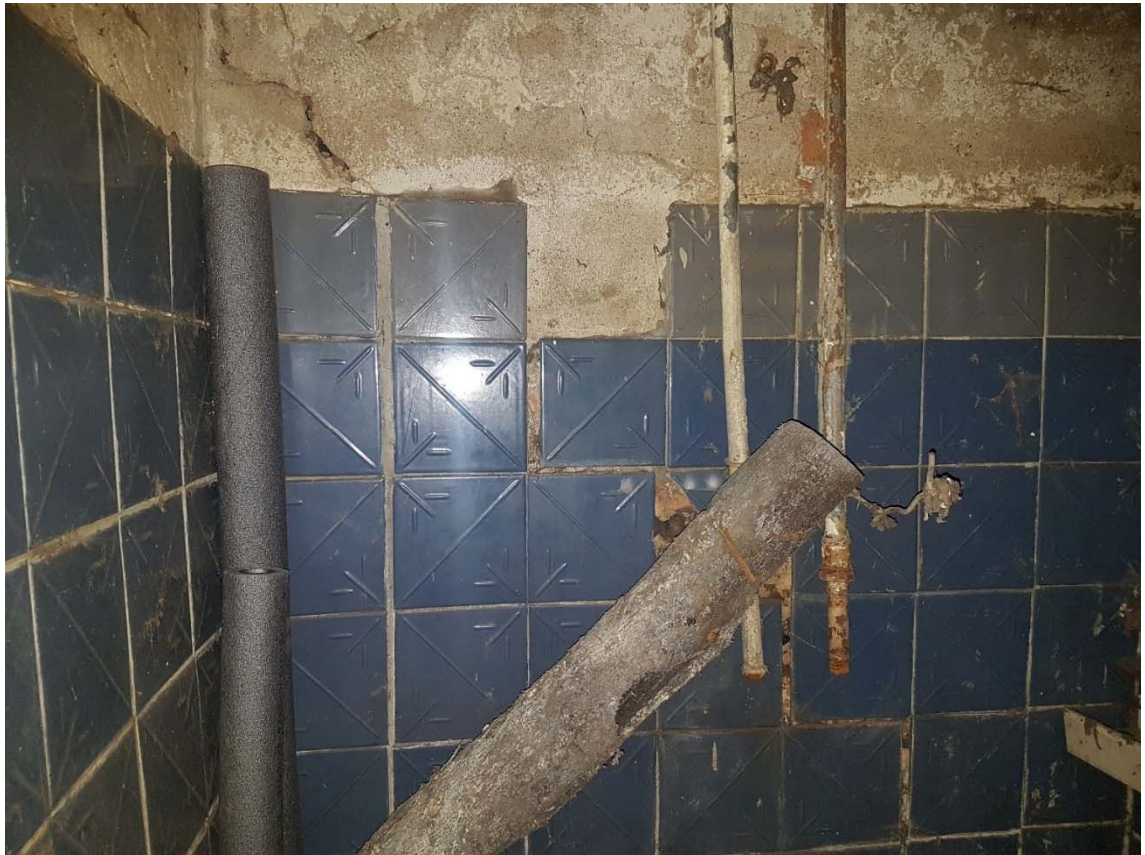
Разрушение отделки стен. Наклонная трещина в стене

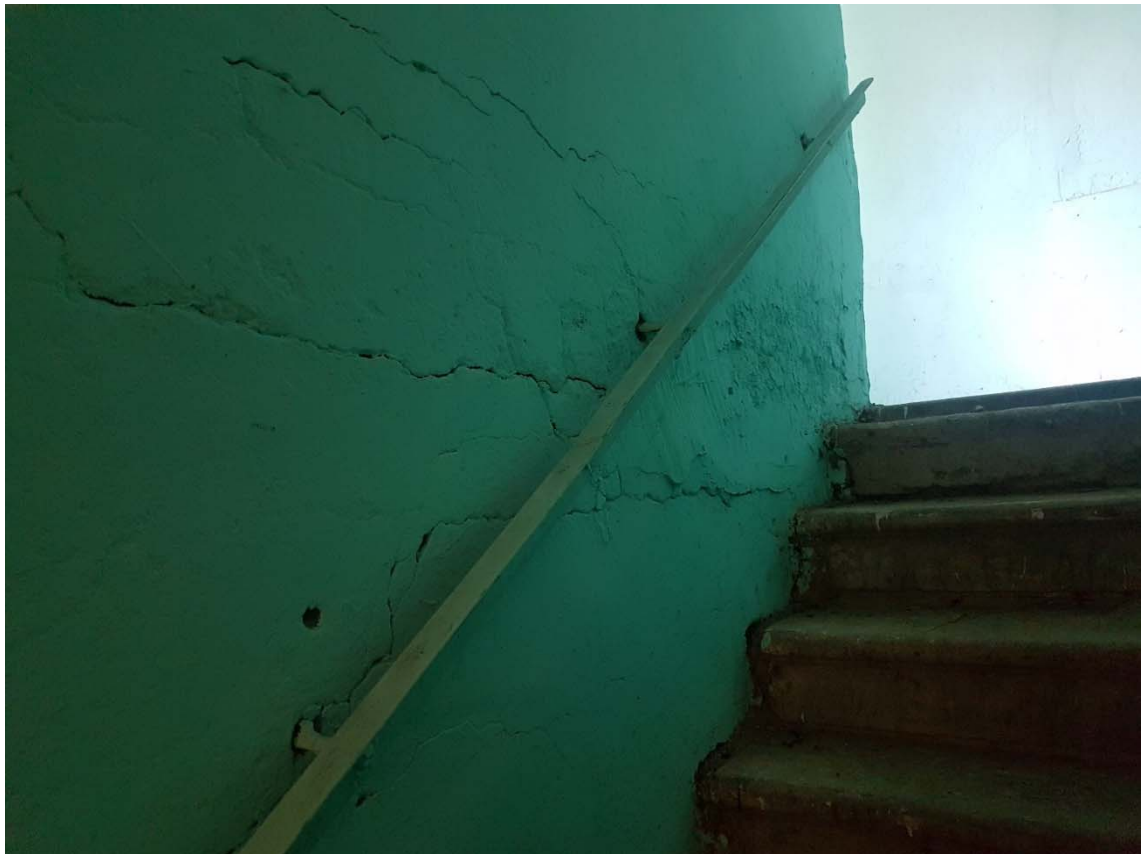
Горизонтальные трещины в стене лестничной клетки

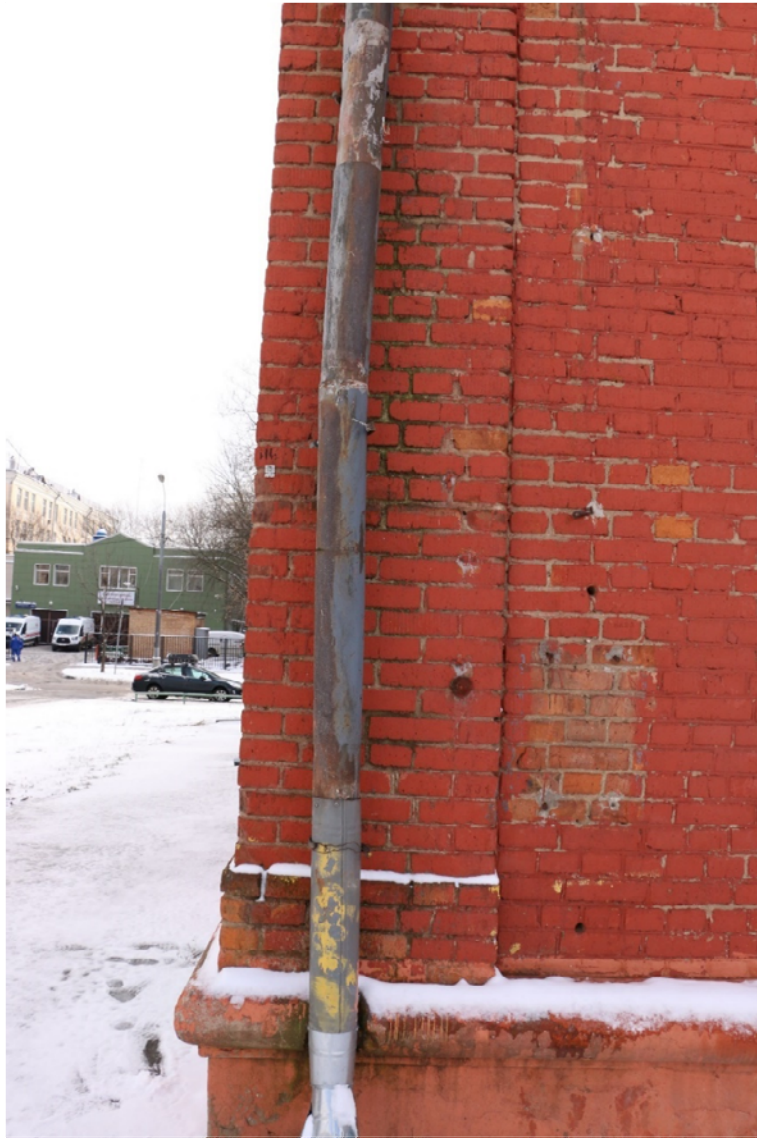
Разрушение отделки цоколя и стен. Повреждения в системе ливневого водоотвода

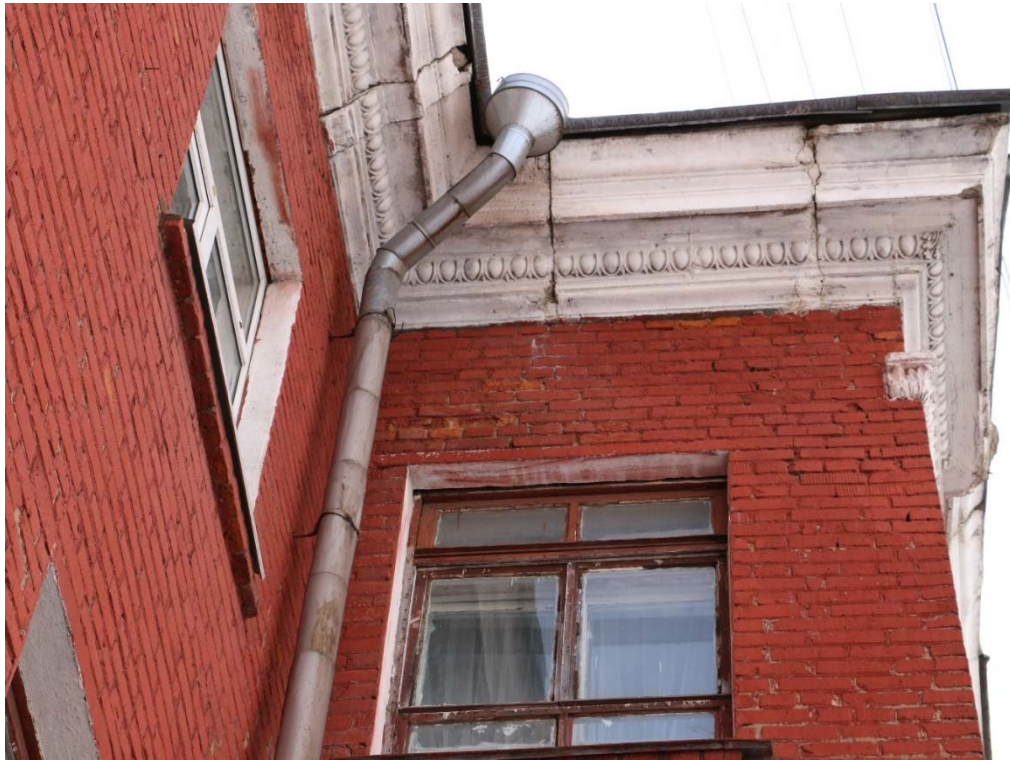
Разрушение кирпичной кладки и карниза

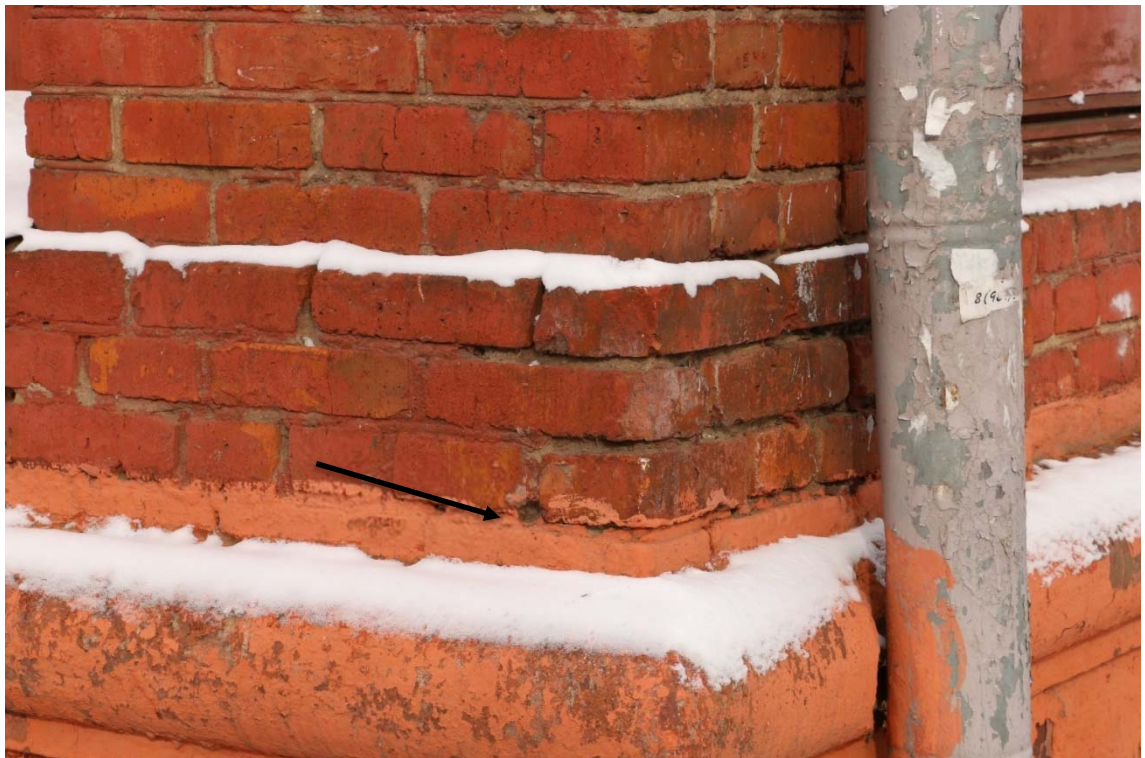
Выкрашивание раствора из швов кладки

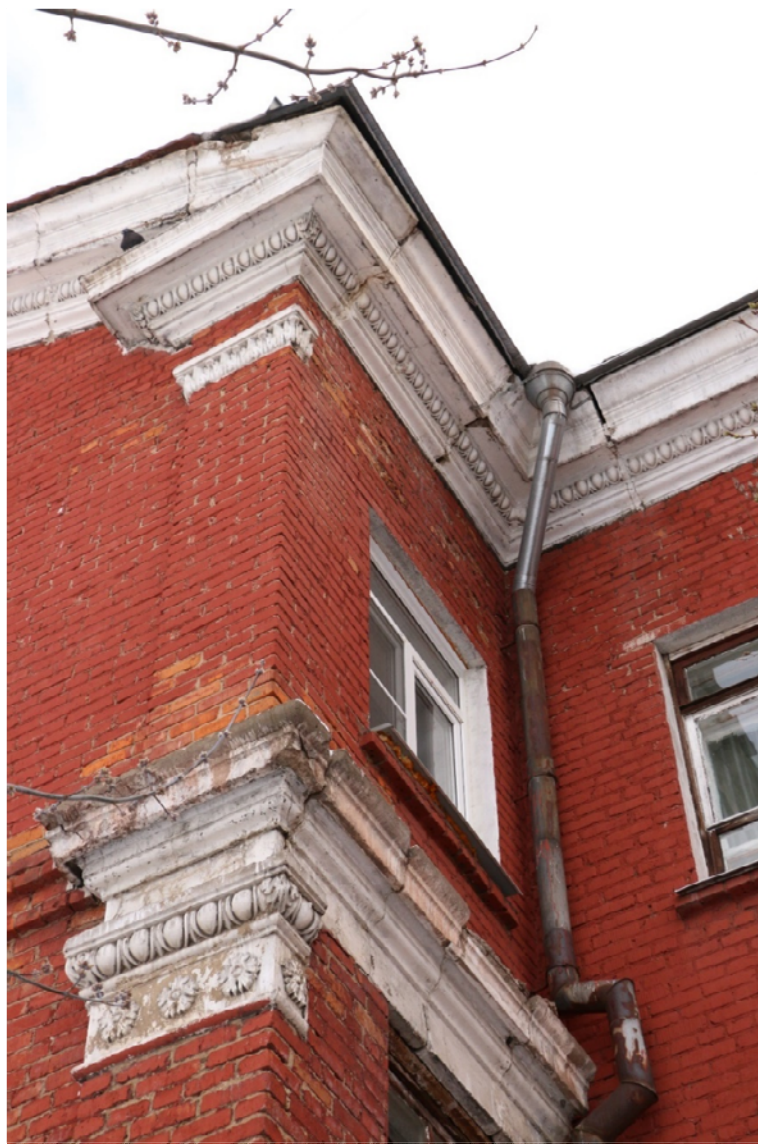
Разрушение карнизов, выкрашивание кирпича, протечки в ливневом водостоке

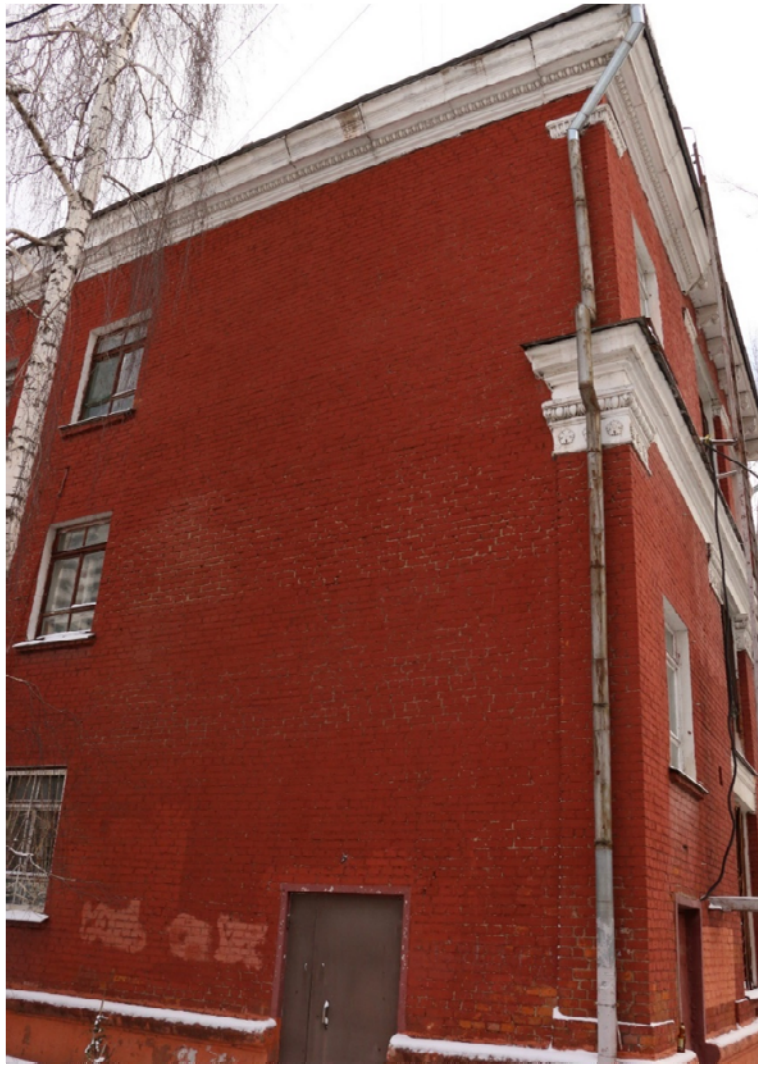
Потеки на карнизах, деформации ливневого водостока

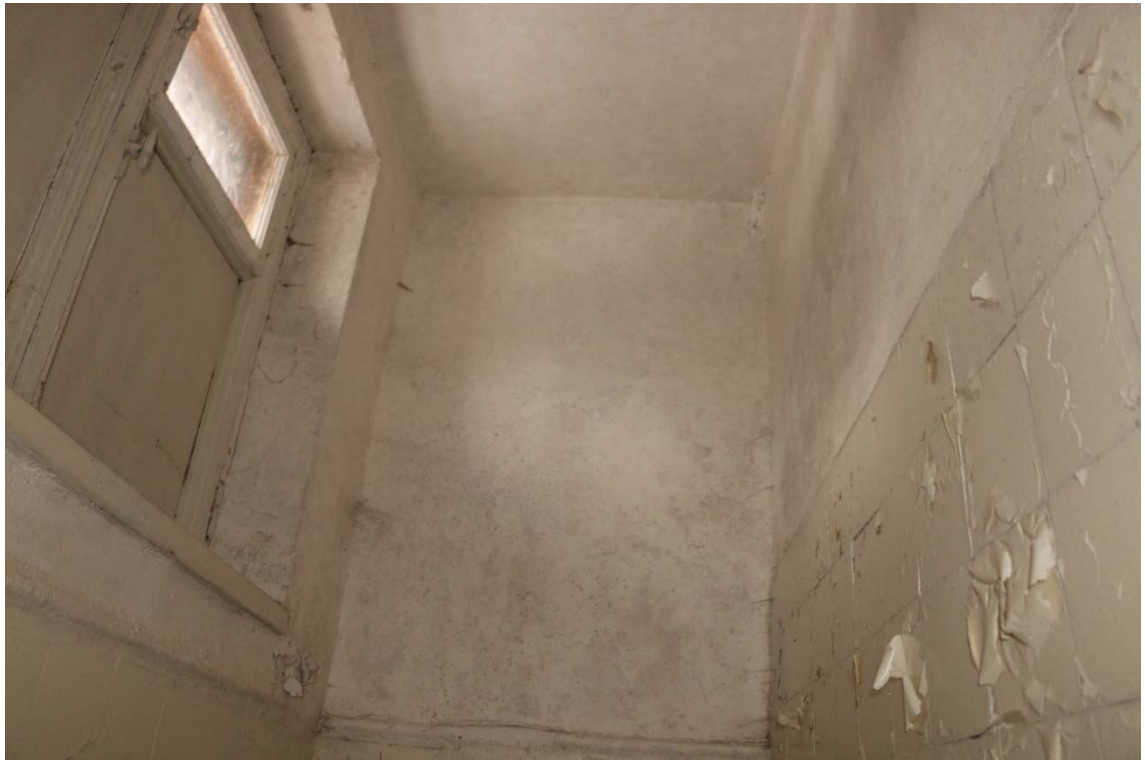
Разрушение отделочного слоя. Грибок на стенах и перекрытии

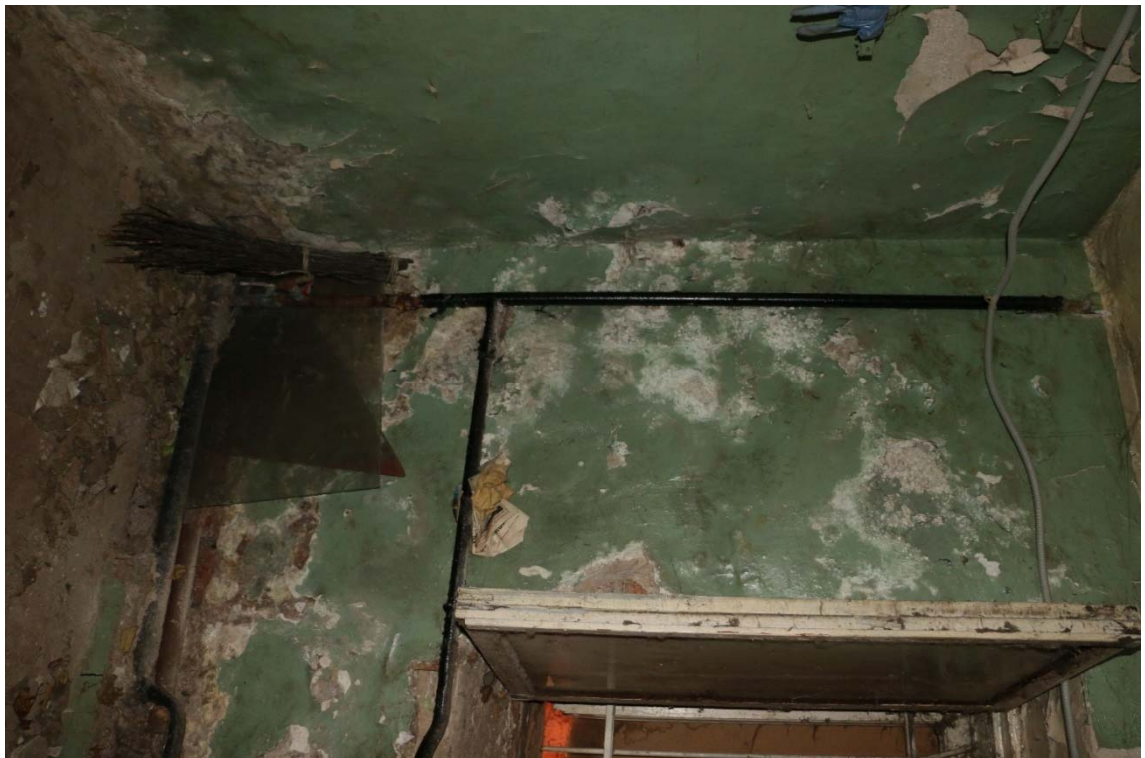
Разрушение отделки стен и перекрытия, грибок на стенах

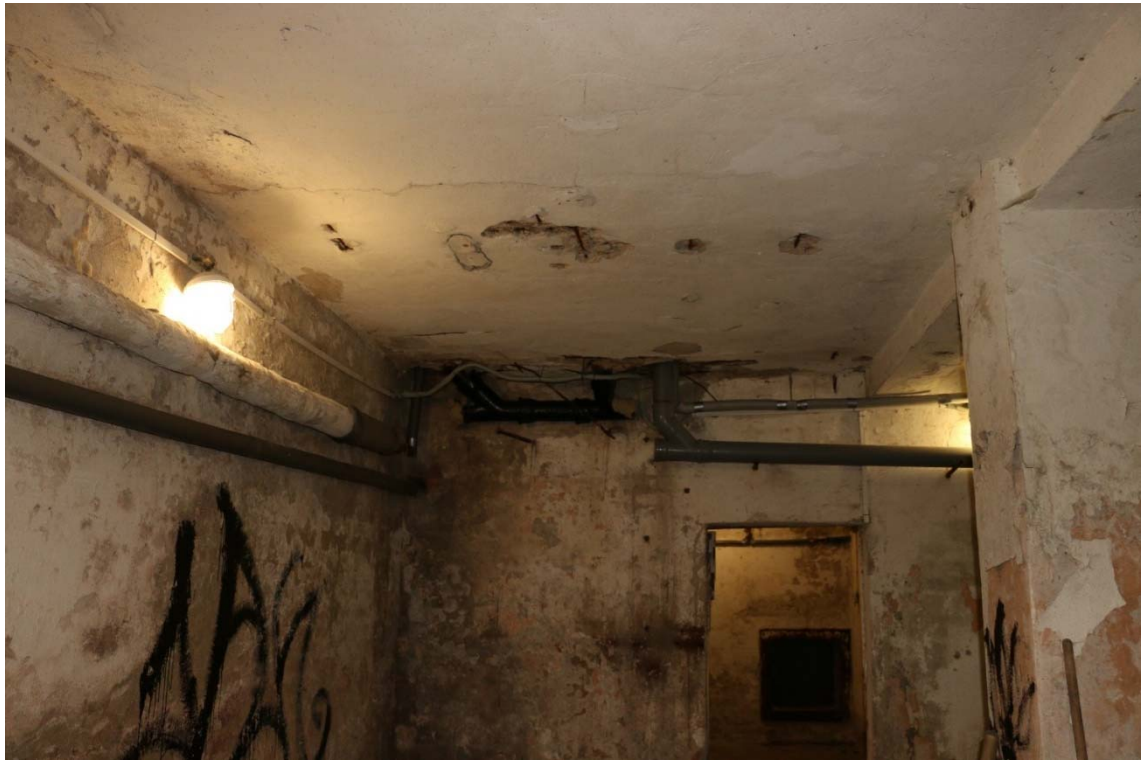
Разрушение отделки стен, колонны и перекрытия. Отстрел бетона в результате коррозии арматуры

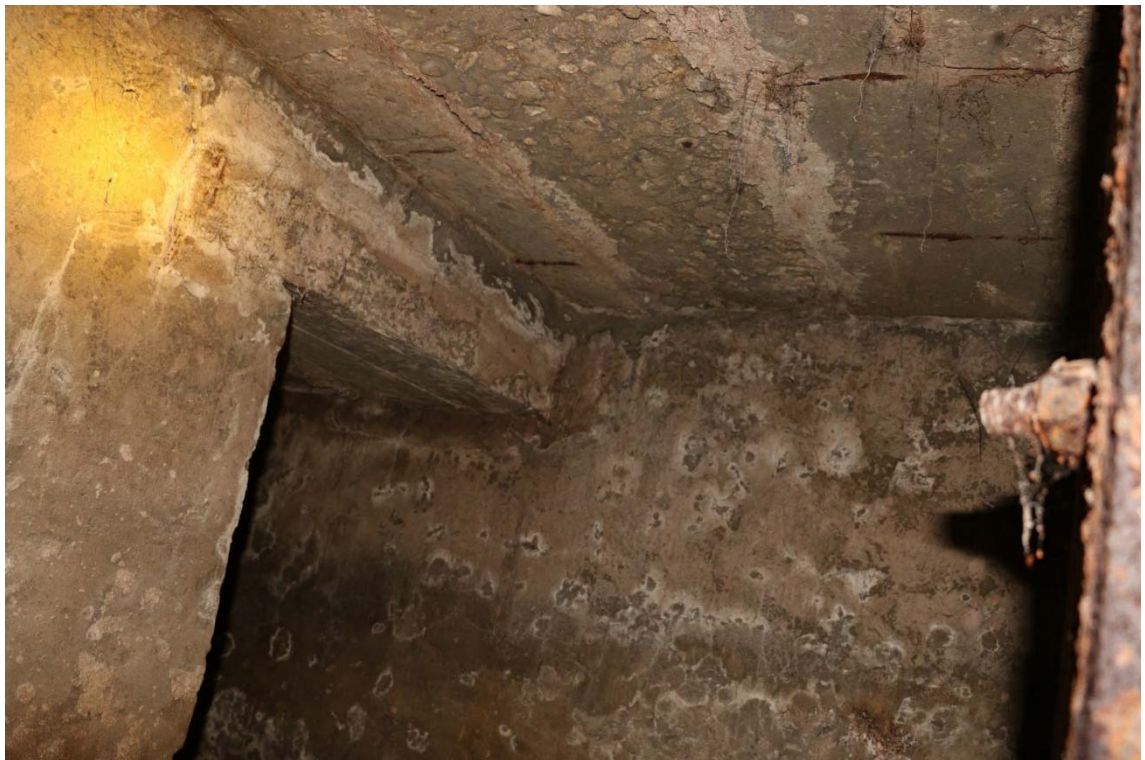
Разрушение отделки стен. Оголение и коррозия арматуры лестничной площадки

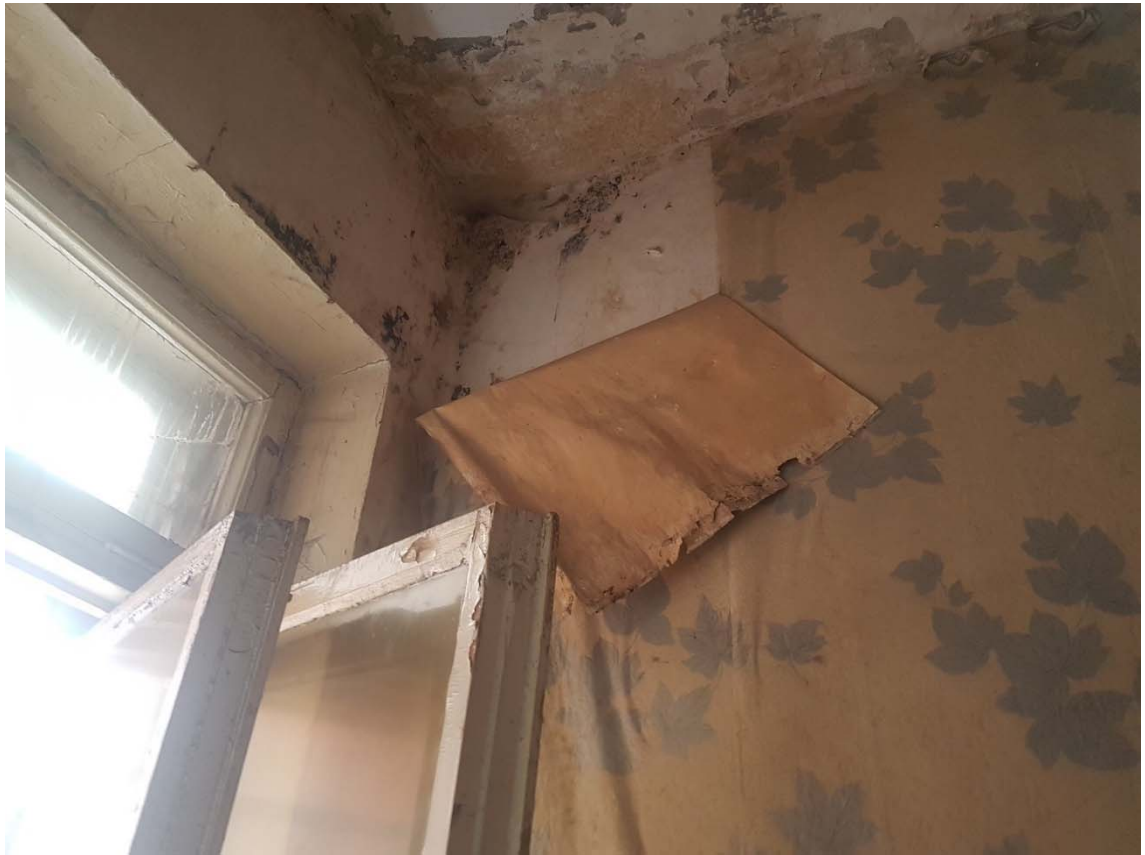
Отклеивание обоев от стен, грибок на стенах и перекрытии, разрушение отделки перекрытия, след замачивания на конструкциях

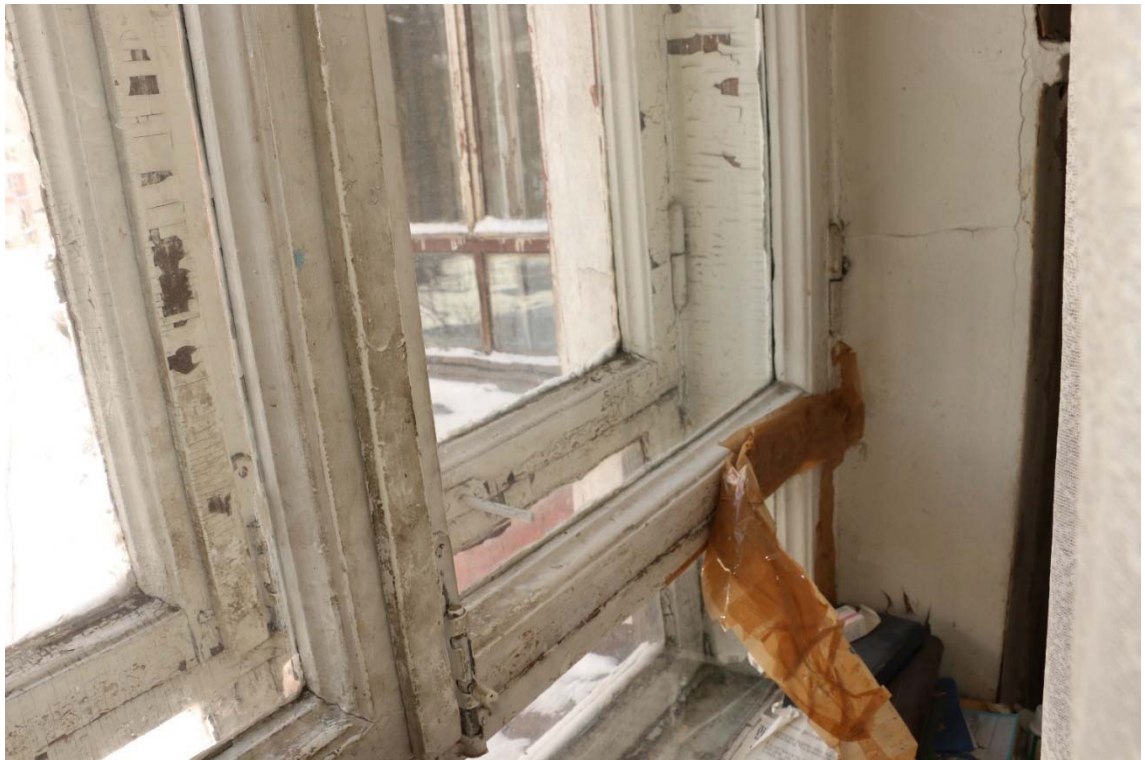
Трещины в оконных откосах. Рассыхание оконных переплетов, неплотное закрывание створок. Переплеты проклеены для защиты от сквозняков

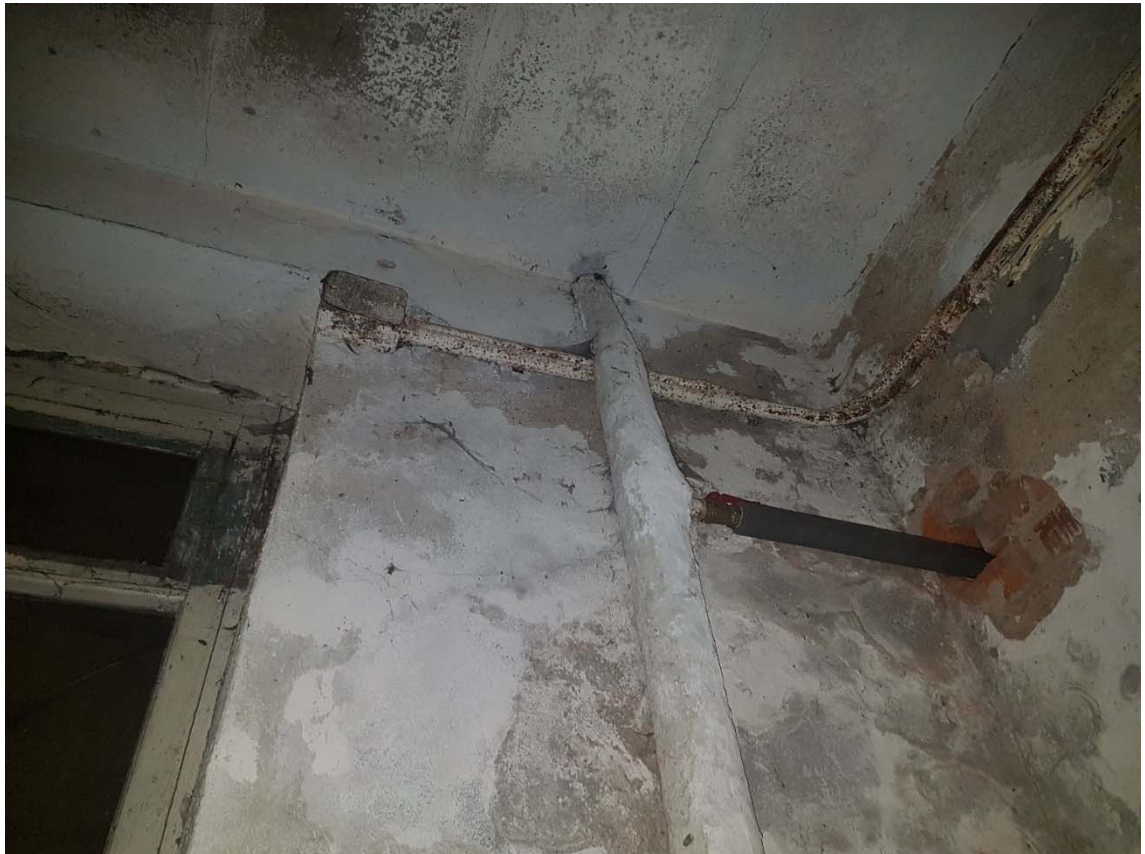
Разрушение отделки стен и перекрытия, трещины в межплитных швах. Коррозия трубопроводов

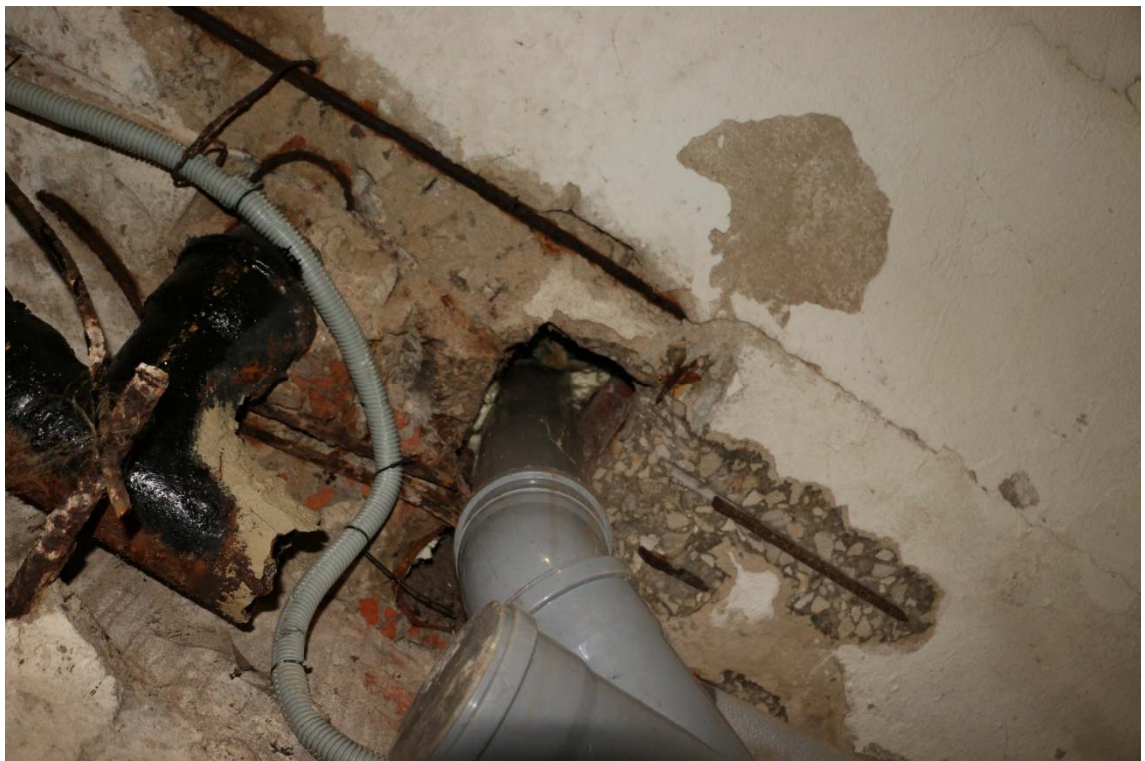
Отверстия в плитах перекрытия без усиления. Рабочая арматуры перекрытия перерезана

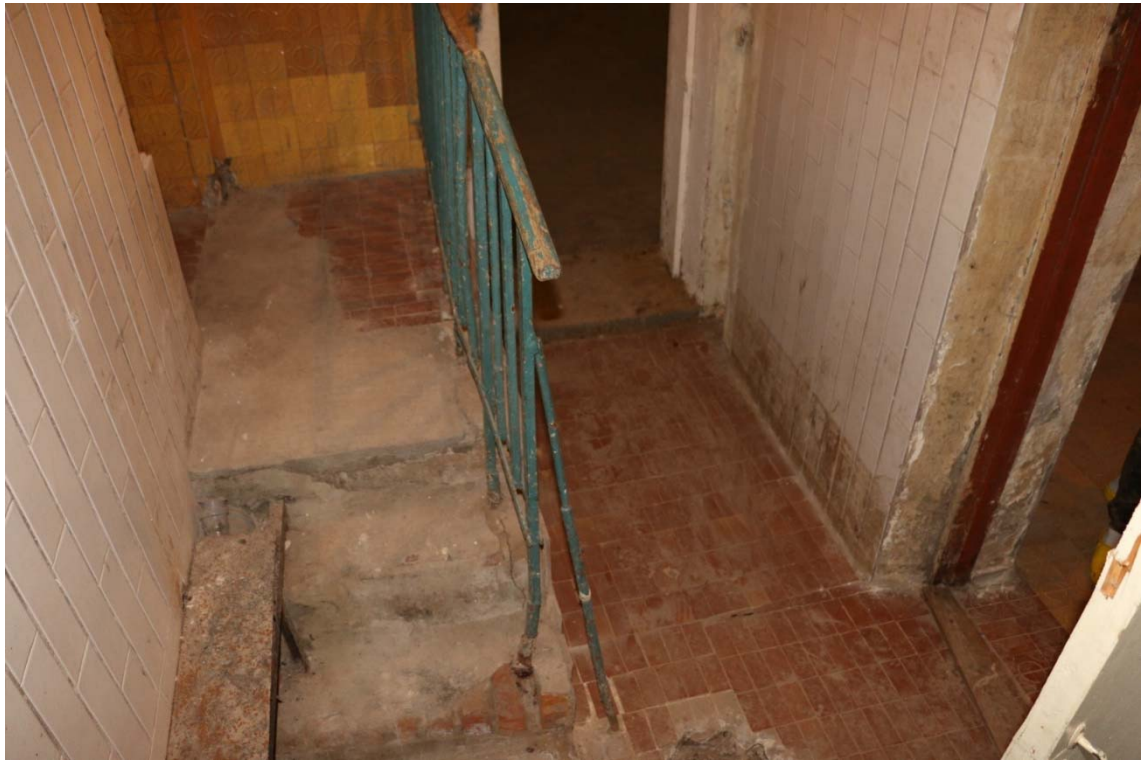
Разрушение ступеней и ограждения лестницы

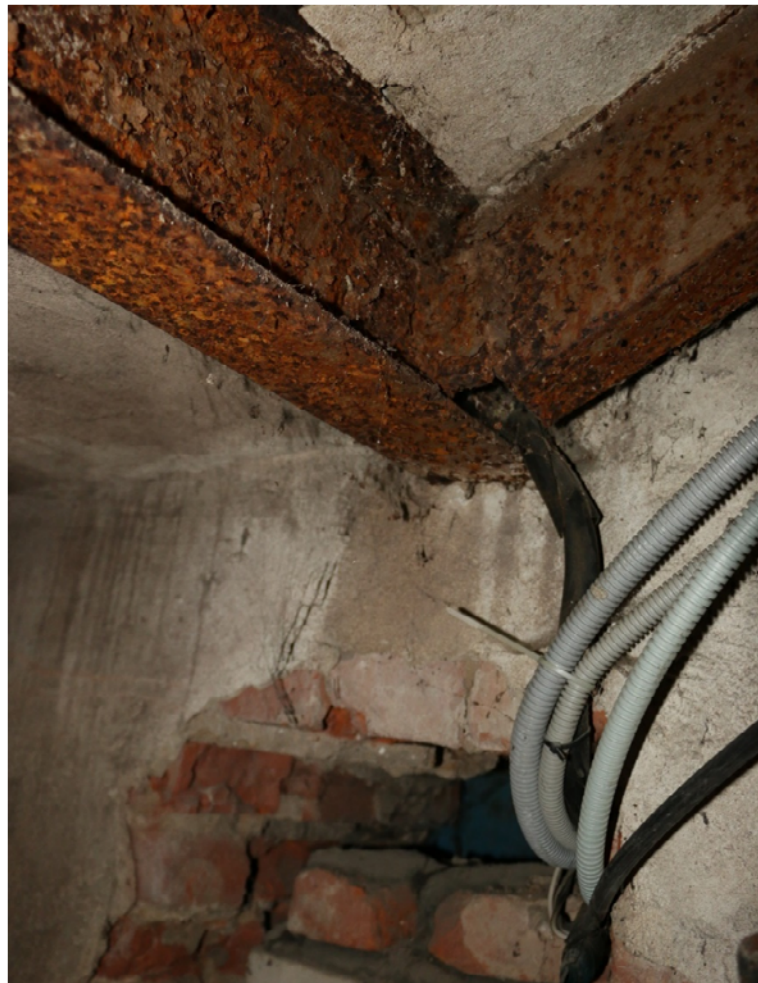
Пластинчатая коррозия балок лестницы

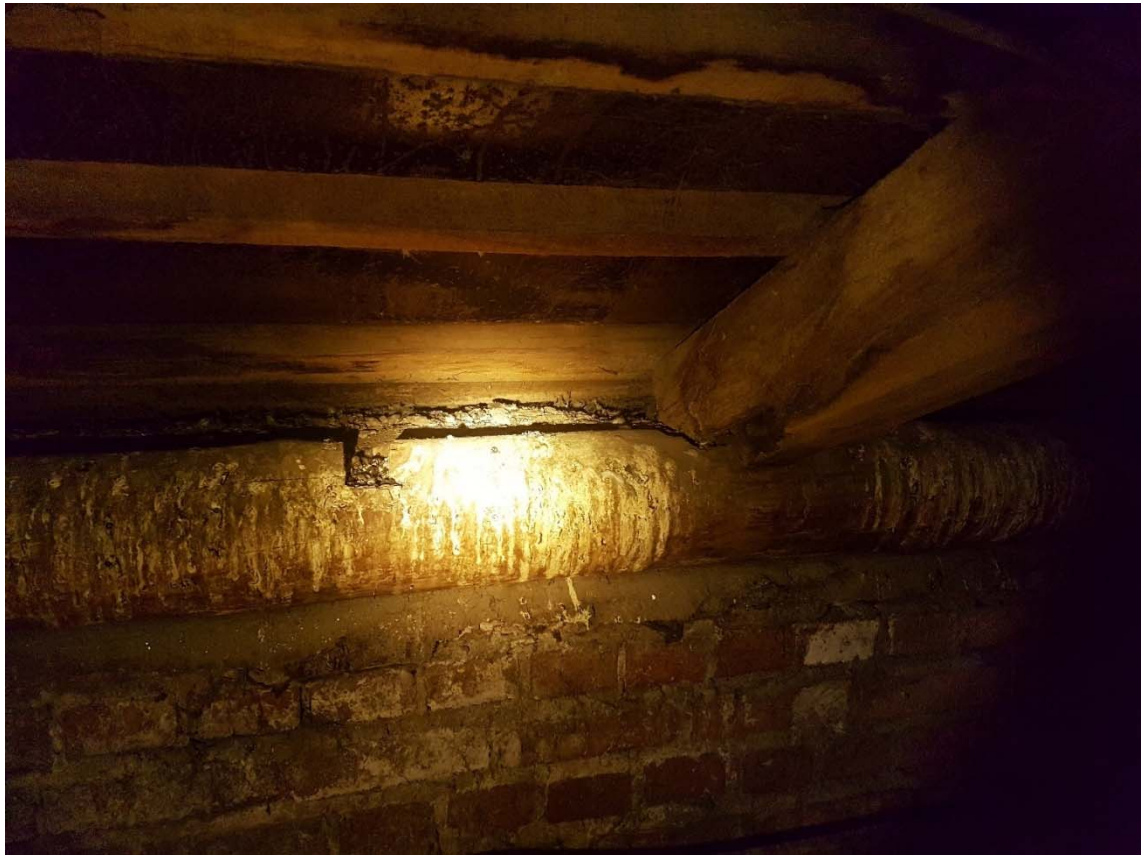
Замачивание стропила и обрешетки крыши

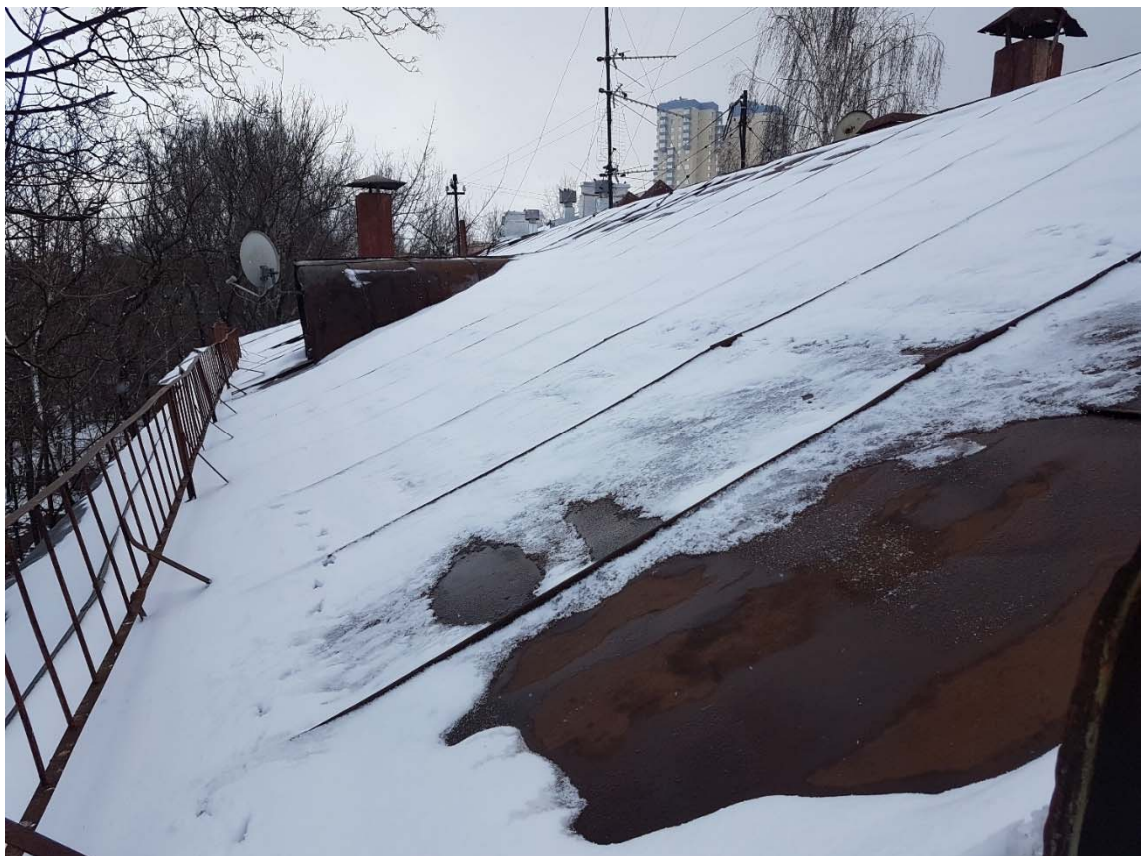
Коррозия кровельных листов и ограждения
