## ТЕХНИЧЕСКОЕ ЗАКЛЮЧЕНИЕ

о состоянии конструкций жилого дома на предмет оценки их текущего состояния на основании визуального обследования.

**Адрес объекта: г. Москва**

ТЗ-00-27-20

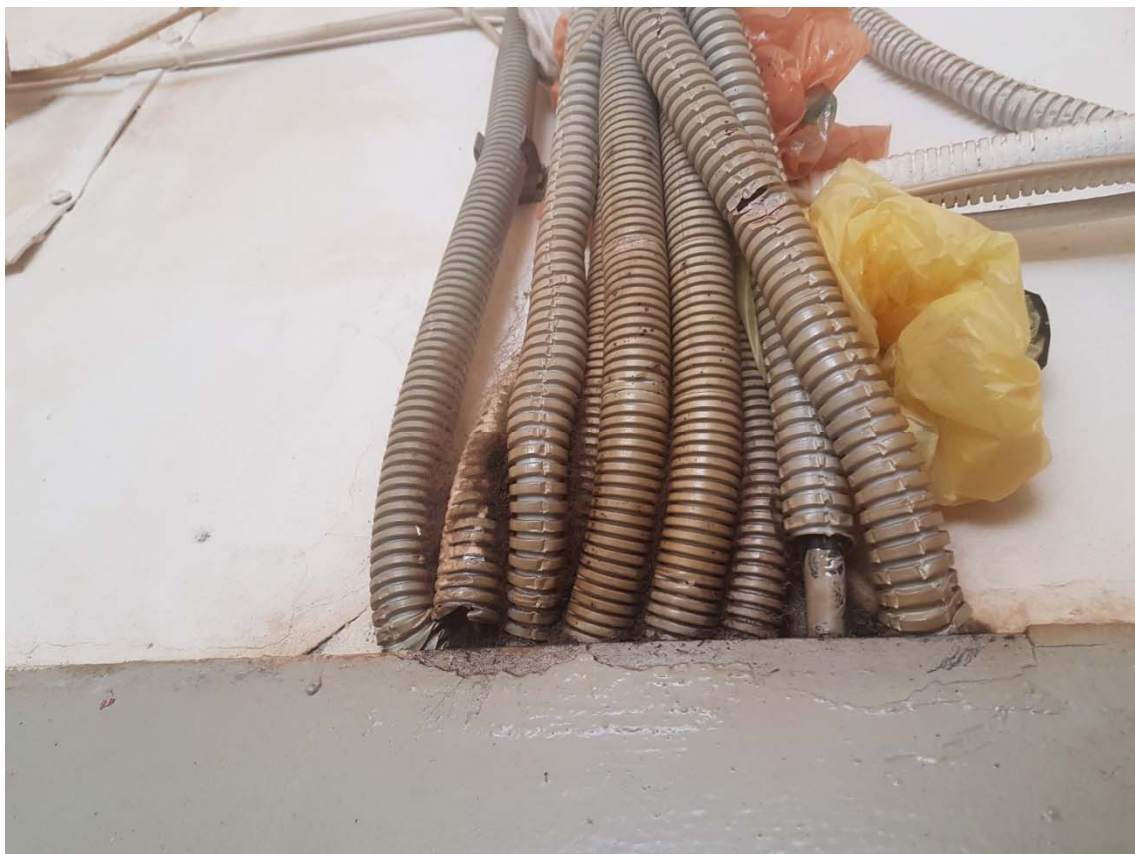
Оплавление защитного гофра из-за короткого замыкания в электропроводке
