ТЕХНИЧЕСКОЕ ЗАКЛЮЧЕНИЕ

о состоянии конструкций здания с целью оценки их текущего состояния
и определения возможности дальнейшей безопасно эксплуатации.

Адрес объекта: г. Москва, ул. Люблинская

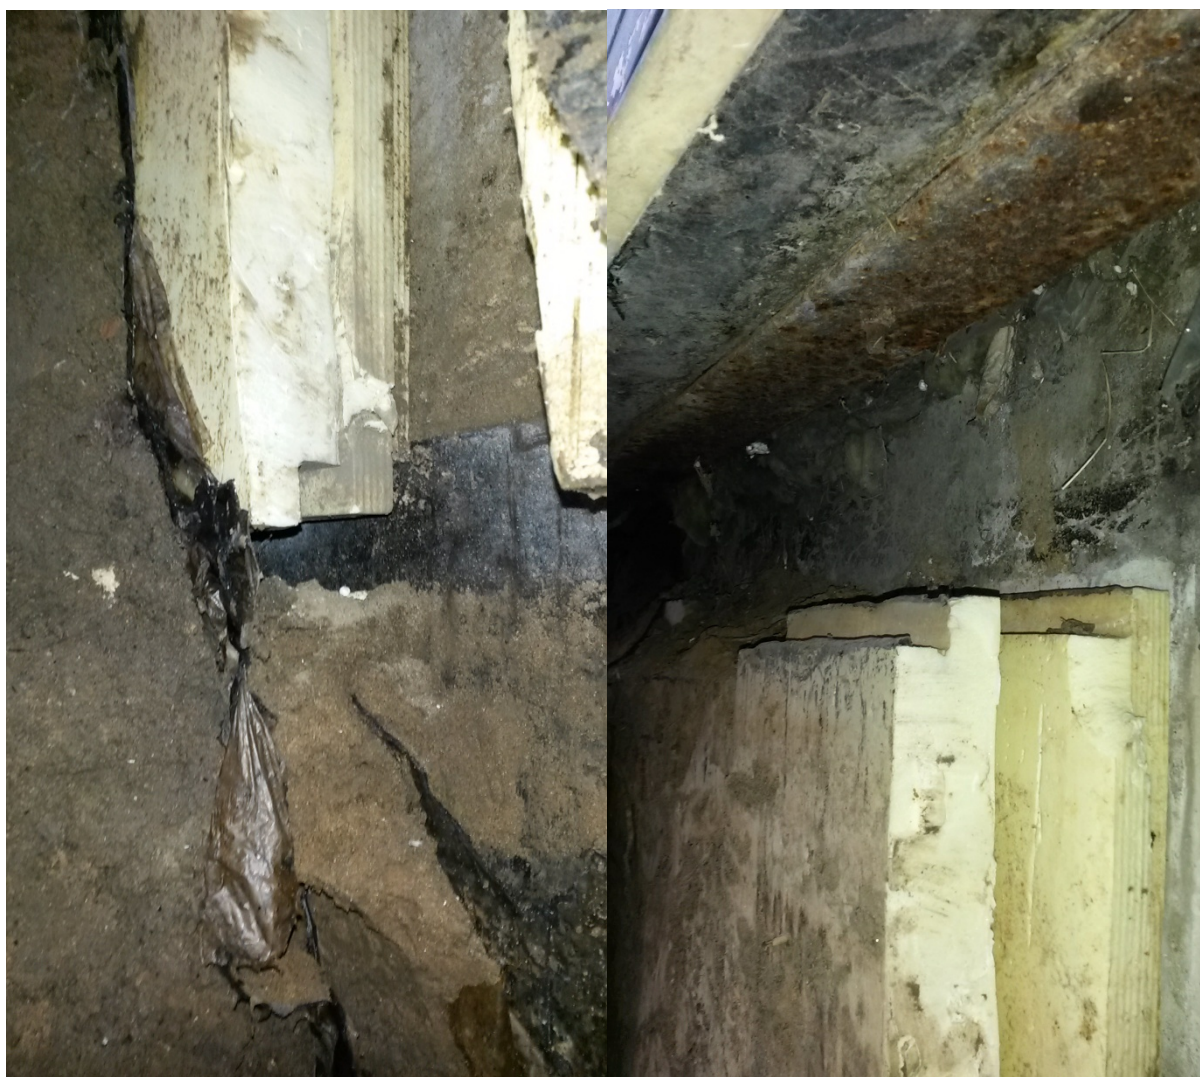
Низ утеплителя

Верх утеплителя

Снаружи, по контуру здания, фундамент выполнен в виде ленты из блоков ФБС. На глубину 1200 мм от уровня земли, снаружи по блокам выполнена теплоизоляция с применением экструдированного пенополистирола. Гидроизоляция фундамента выполнена с приме-

нением рулонных материалов. Гидроизоляция фундамента была выполнена таким образом, что на участке в основании утеплителя она плавно переходит с бетонной поверхности на него, а по мере приближения к уровню земли (т.е. верх утеплителя) плавно переходит обратно к бетонной поверхности, имеет слабое сцепление на участке ещё 200 мм и прерывается. Часть гидроизоляции, которая находится выше уровня земли имеет повреждения в виде растрескиваний и отслоений от бетонной стены, в результате чего атмосферная влага затекает между утеплителем и не защищенной бетонной стеной, аккумулируется у основания утеплителя (там, где гидроизоляция уже имеет сцепление с бетоном стены) вызывая тем самым протечки внутрь здания.

Техническое состояние фундаментов – работоспособное. Следует отметить, что необходимо восстановить поврежденные участки гидроизоляции, а также обеспечить её защиту от атмосферного воздействия на протяжении всего периметра, где наблюдается данный дефект.

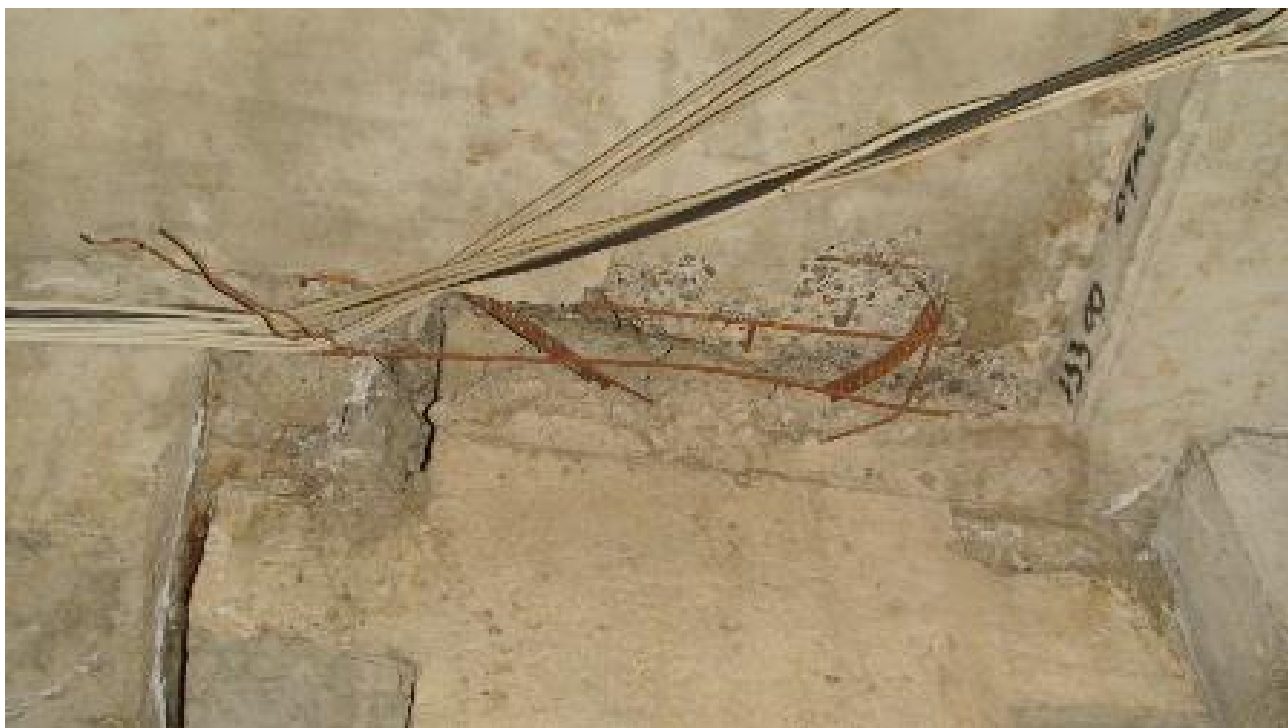
Дефект №1. Механическое разрушение опорного участка плиты перекрытия при монтаже

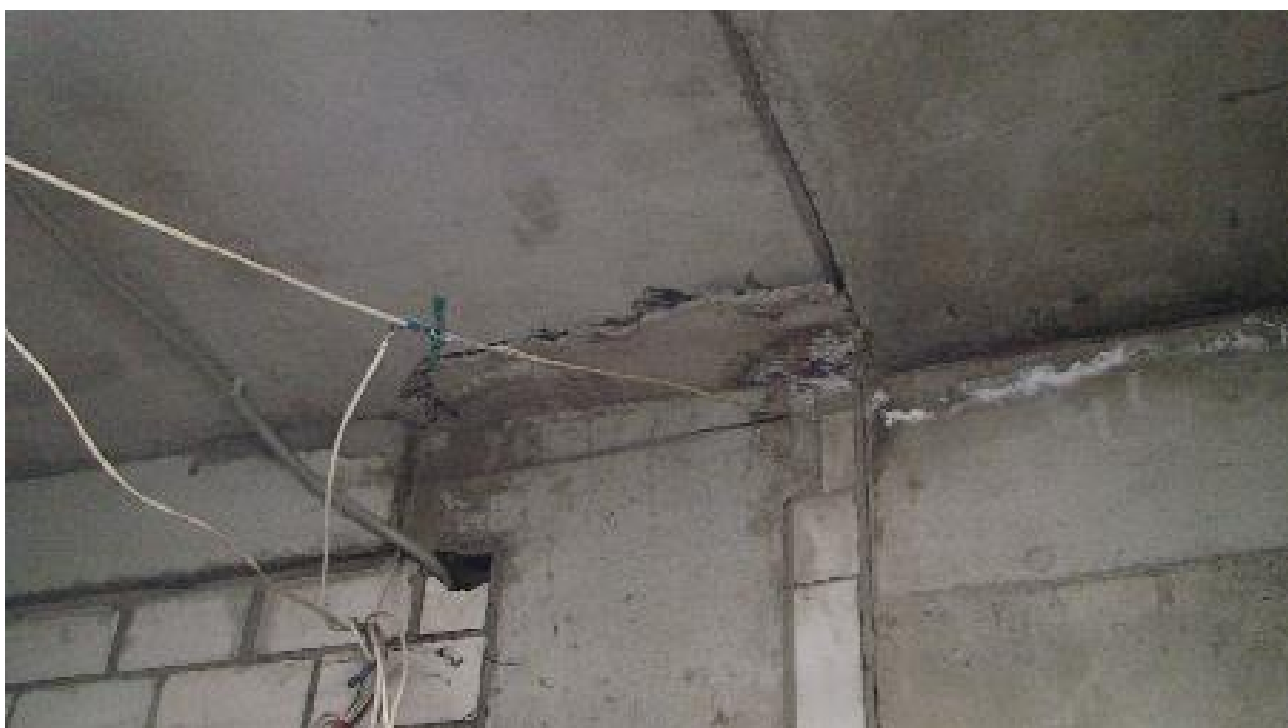
Дефект №1. Механическое разрушение опорного участка плиты перекрытия при монтаже

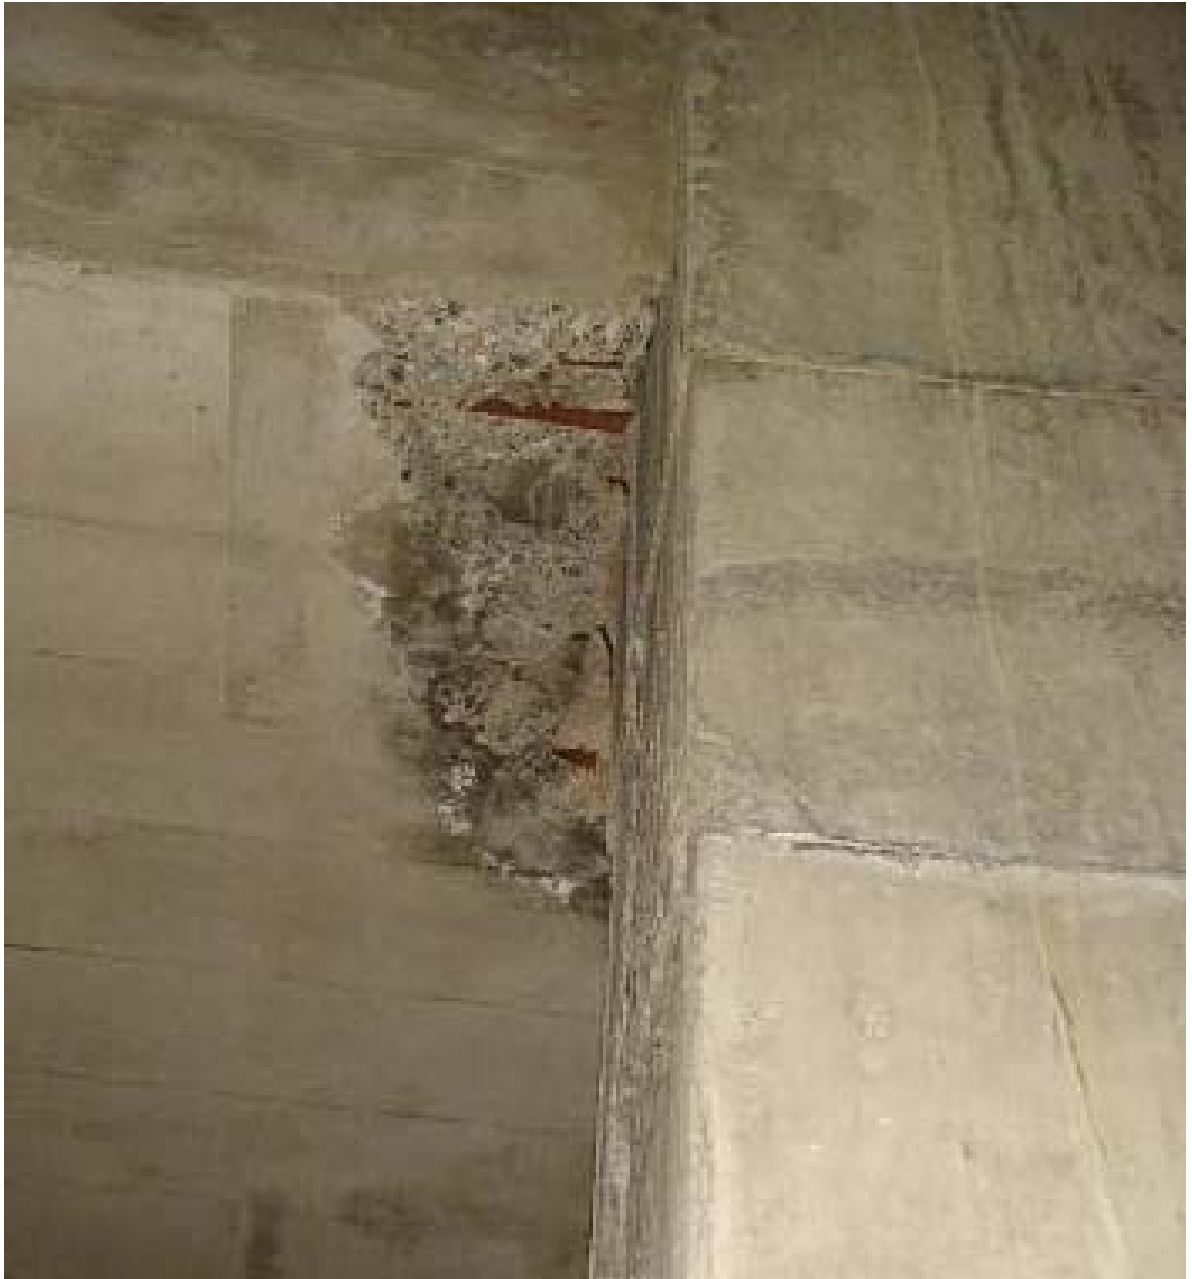
Дефект №1. Опираение плит перекрытия устроено по кирпичам

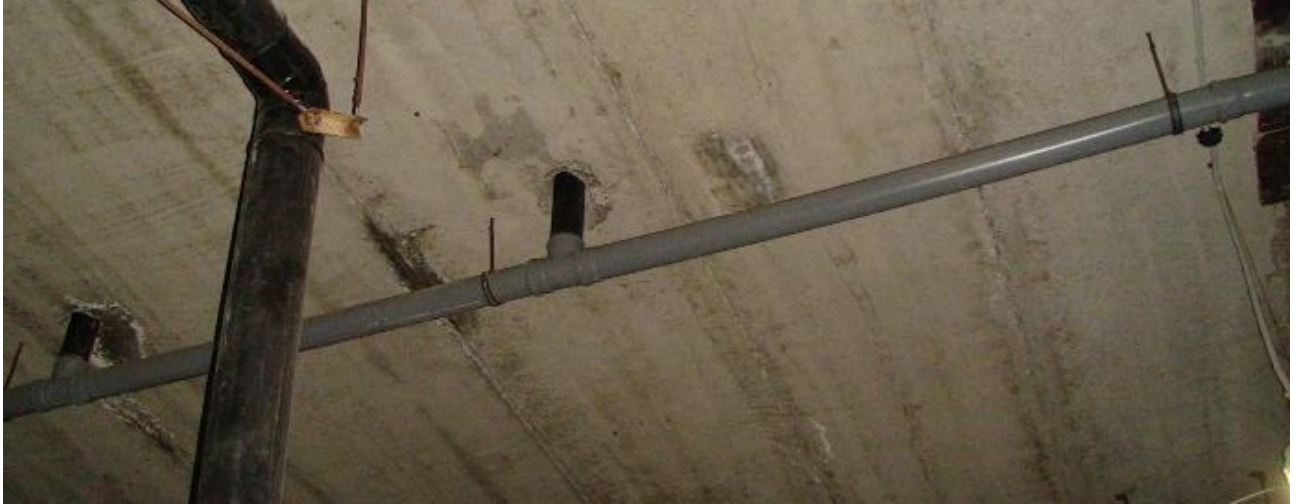
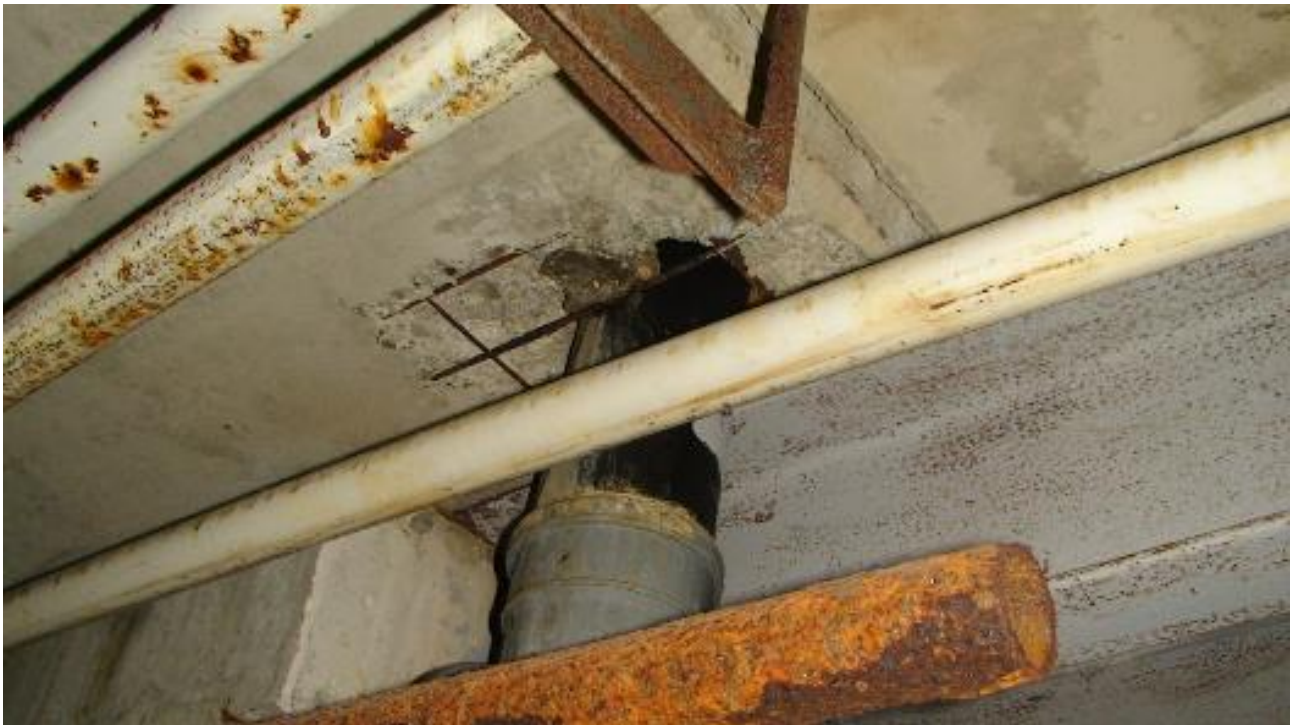
Дефект №3. Механические повреждения стен для создания проемов под пропуски инженерных коммуникаций

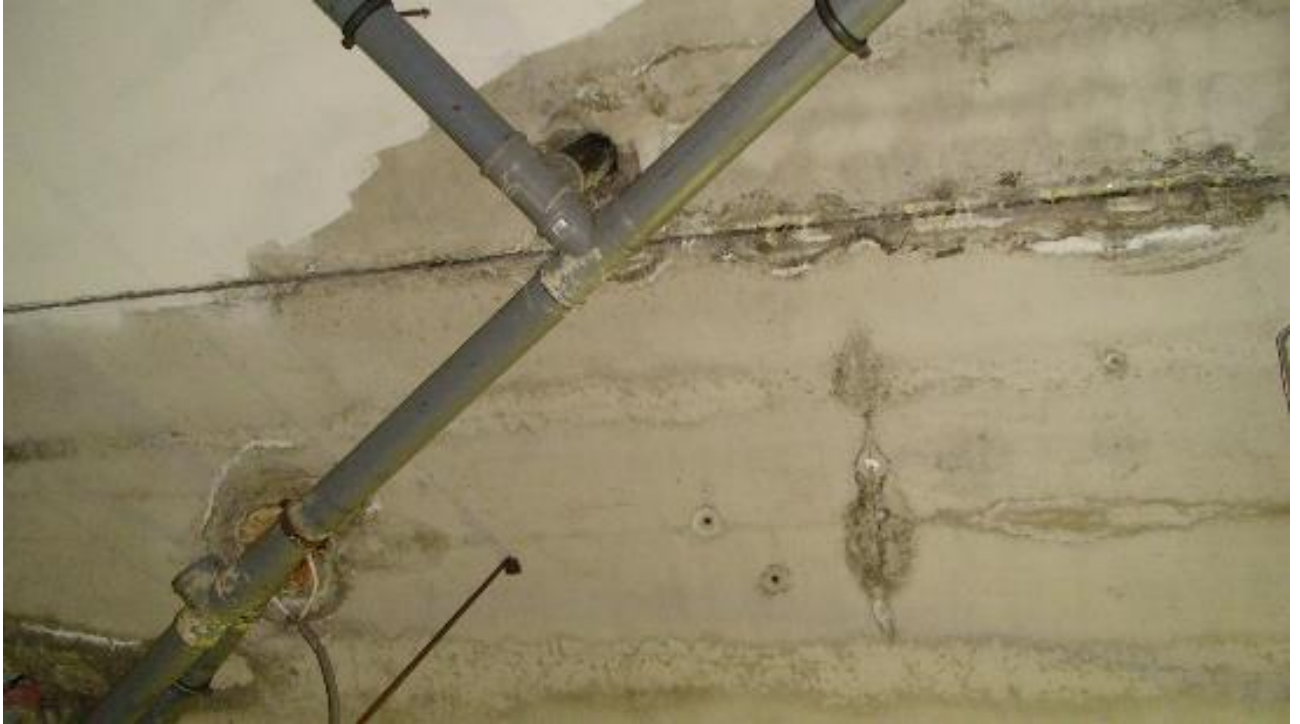
Дефект №4. Механические повреждения перекрытий для создания проемов под пропуски инженерных коммуникаций, образование протечек в этих местах

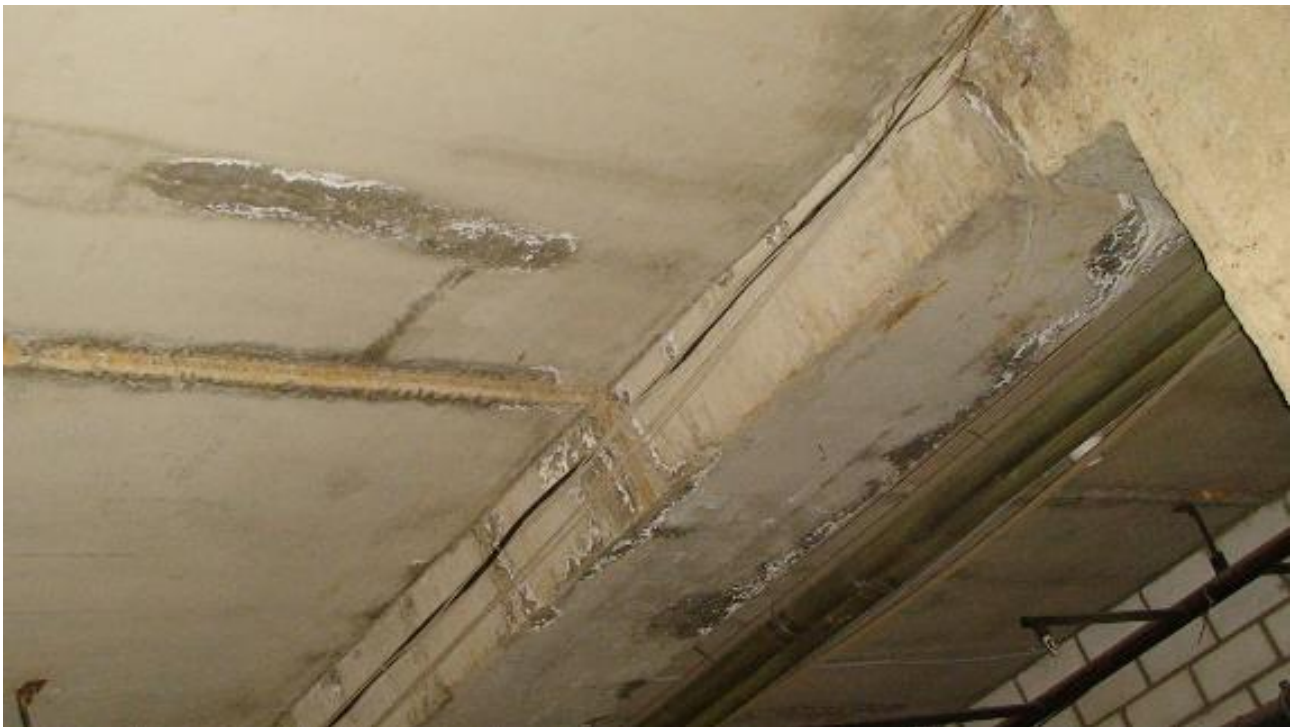
Дефект № 5. Коррозия материалов сборных железобетонных балок перекрытий вследствие протечек с вышележащих перекрытий. Защитный слой бетона карбонизован на всю глубину, коррозия арматуры, начало коррозионного растрескивания защитного слоя бетона под воздействием продуктов коррозии арматуры

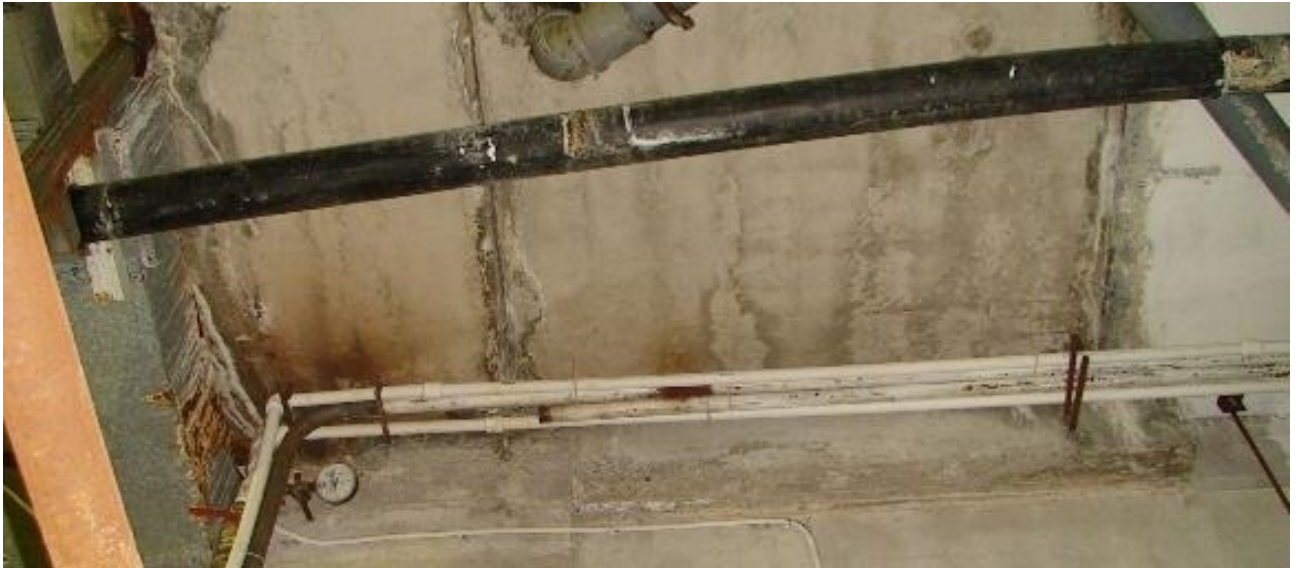
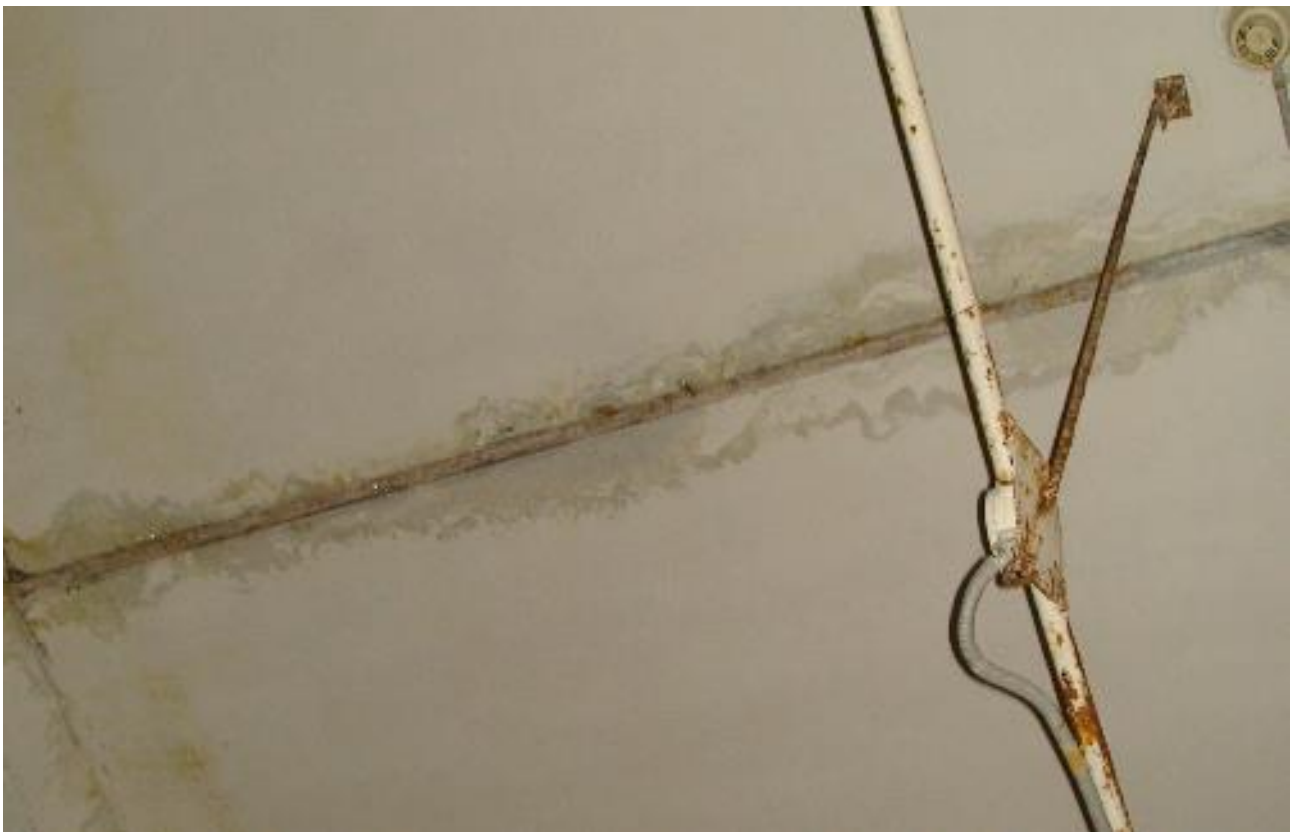
Дефект №6. Протечки сквозь перекрытия в зоне швов между плитами

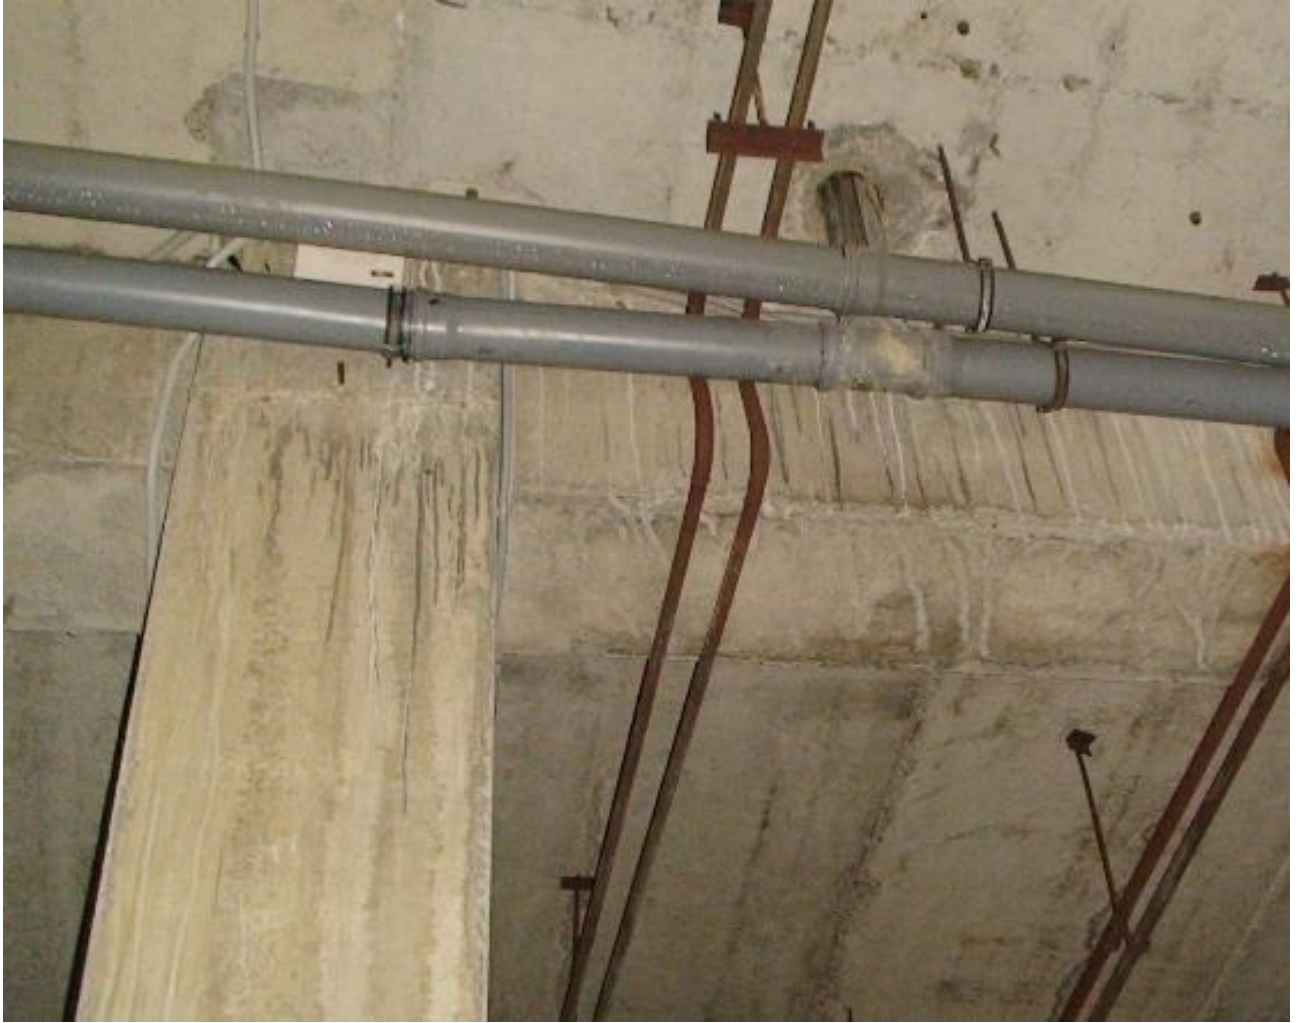
Дефект №12. Протечки по поверхностям колонн

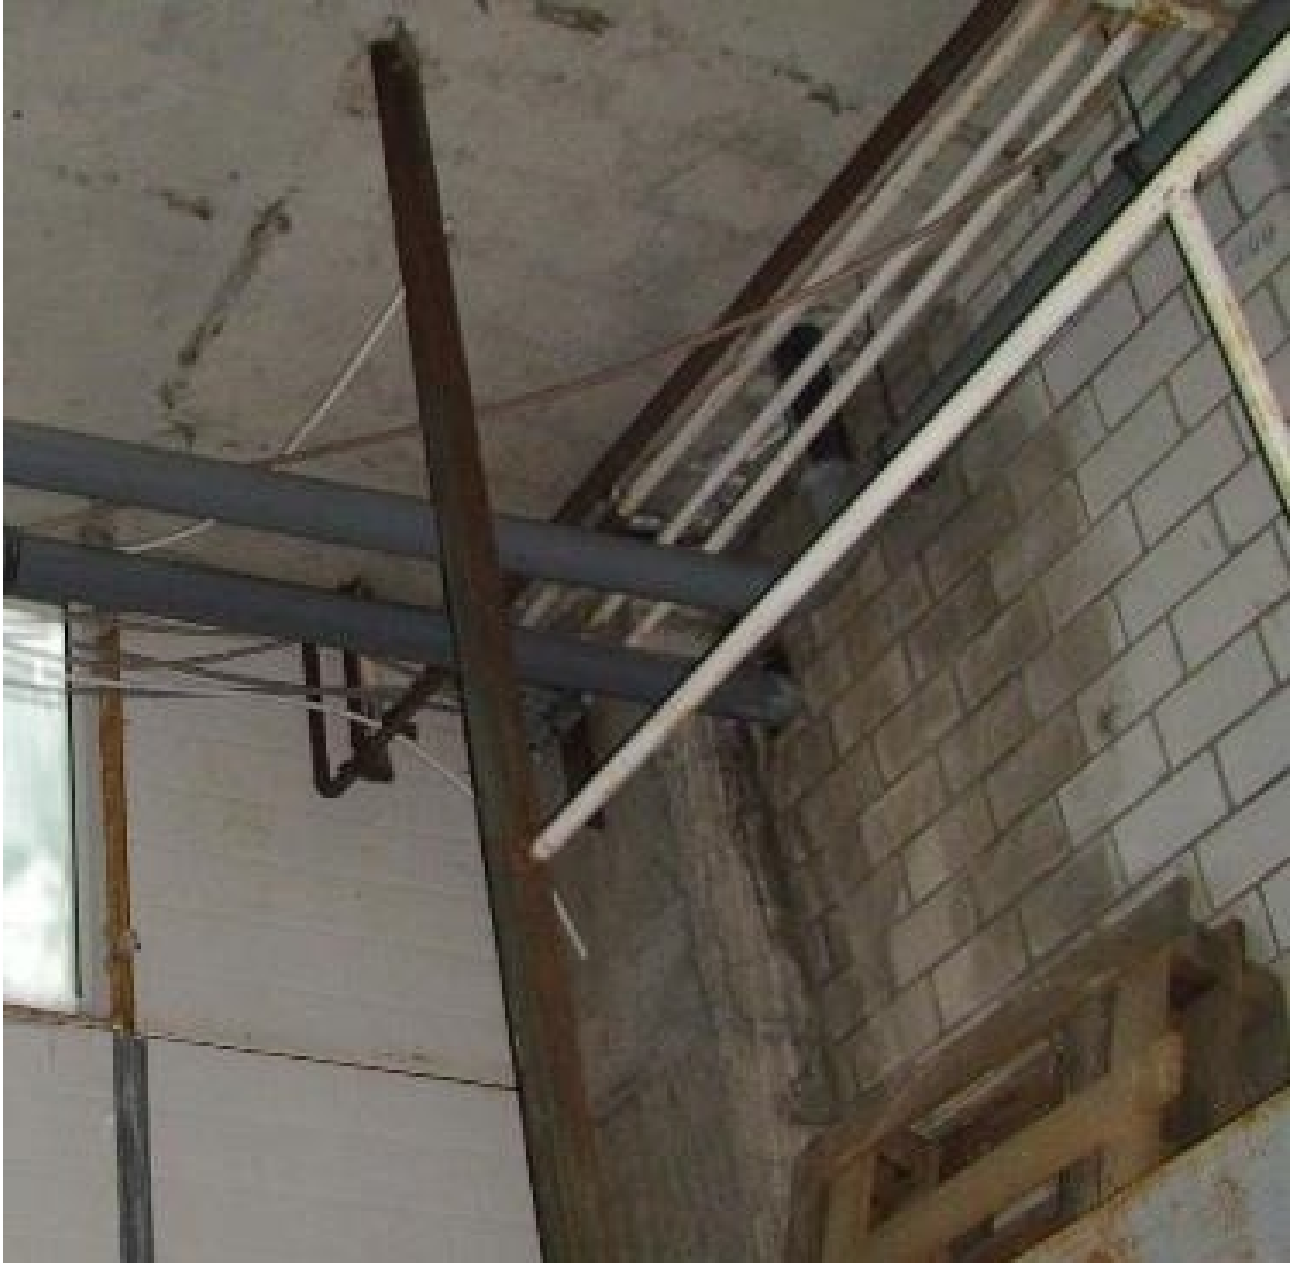
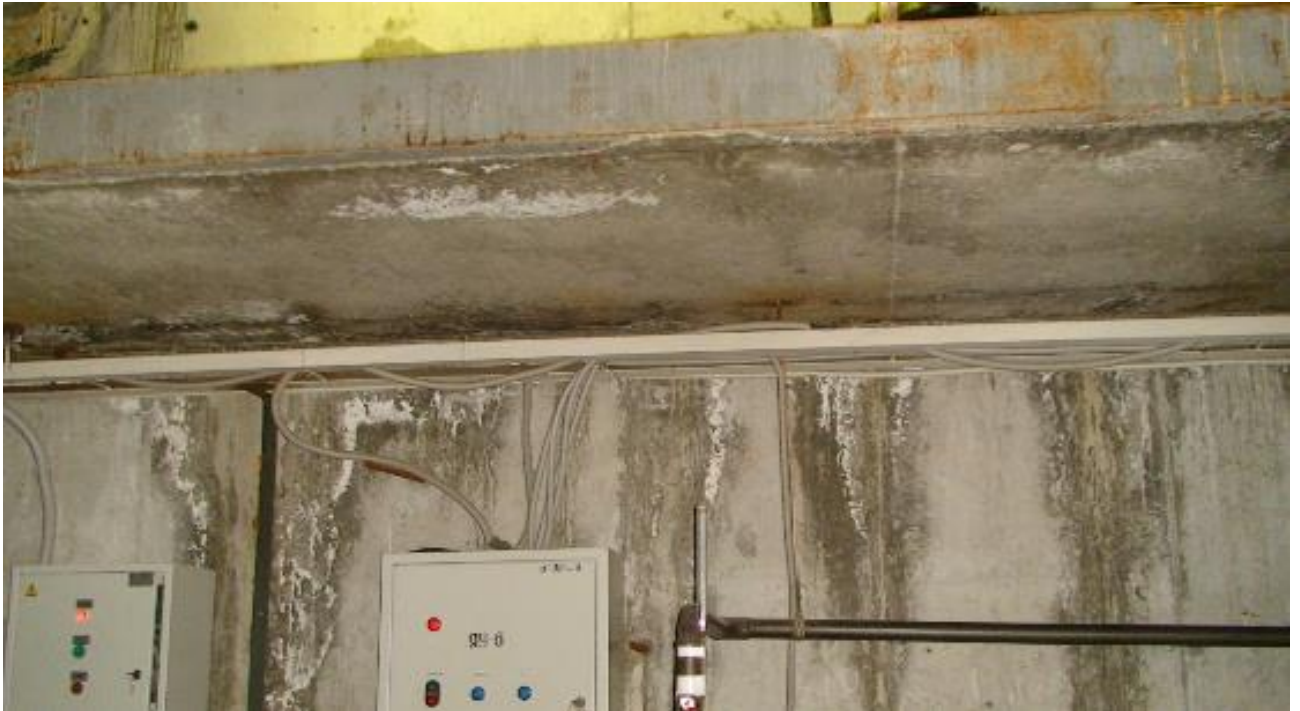
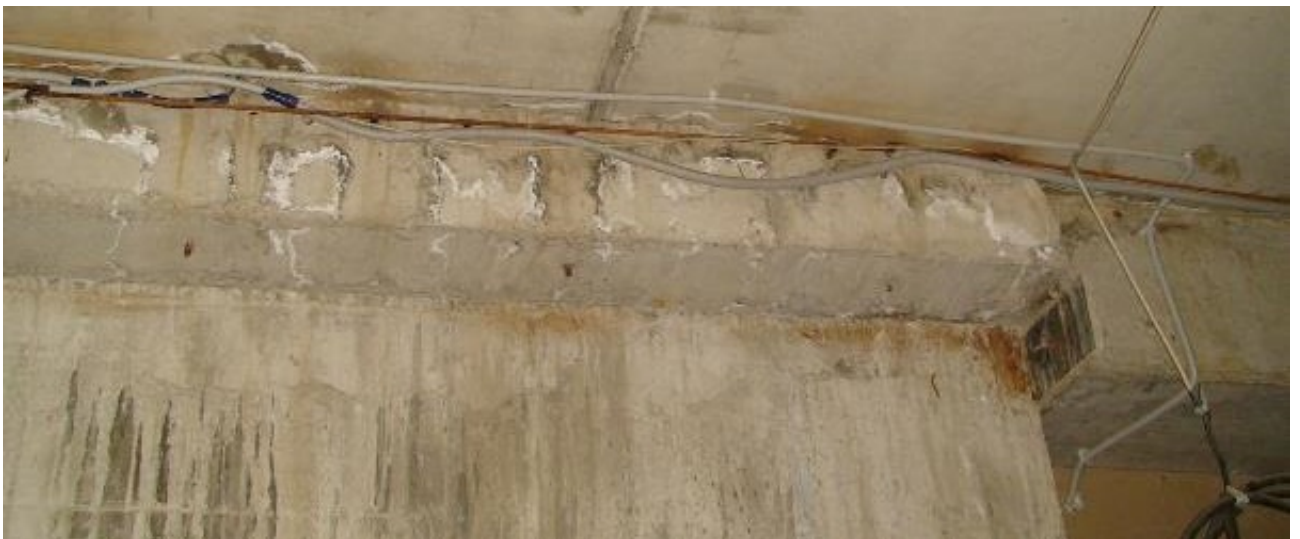
Дефект №13. Регулярное увлажнение стен протечками с перекрытий
