## ЭКСПЕРТНОЕ ЗАКЛЮЧЕНИЕ Судебной строительно-технической экспертизы

по делу № А40

Адрес объекта экспертизы: г. Москва, ул. Профсоюзная

1. Соответствует ли качество строительно-монтажных работ по укладке тротуарной бетонной плитки (500×500×70 мм) на поверхности стилобата Института требованиям нормативно-технических документов, в частности:

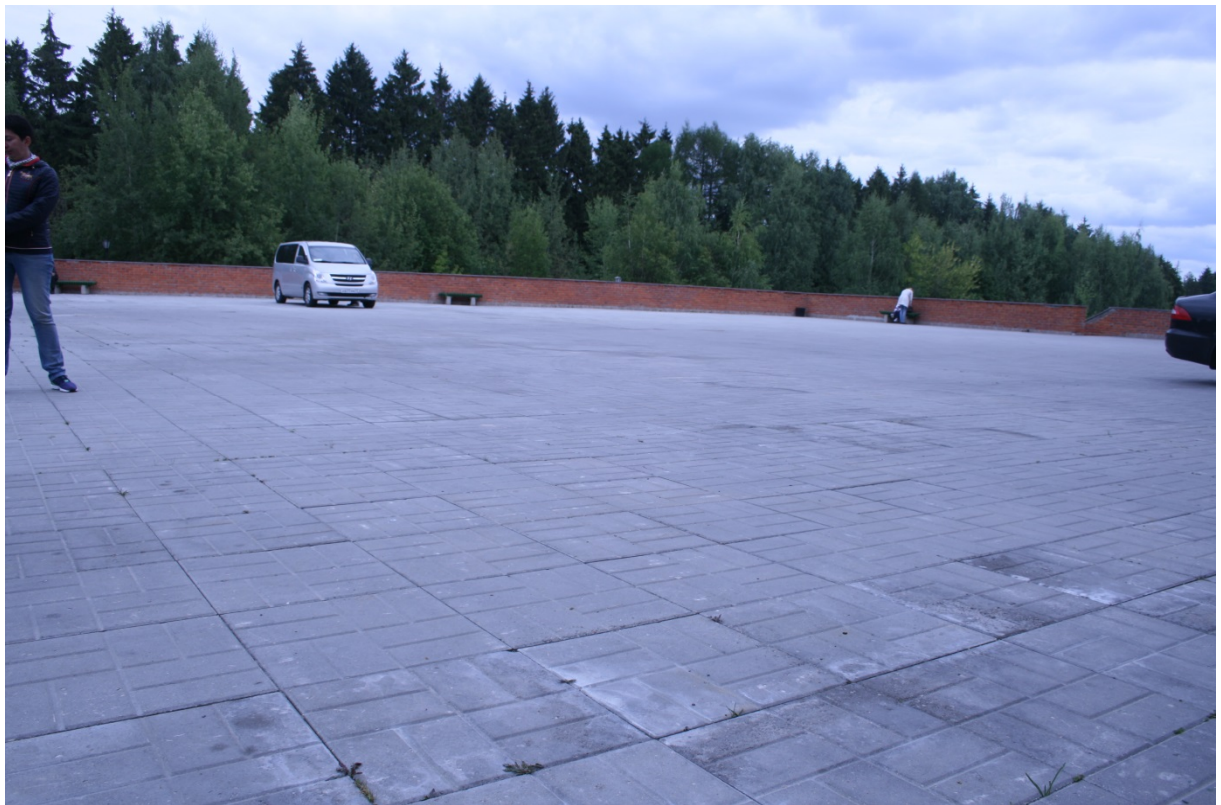
Фото 1. Общий вид покрытия стадиона

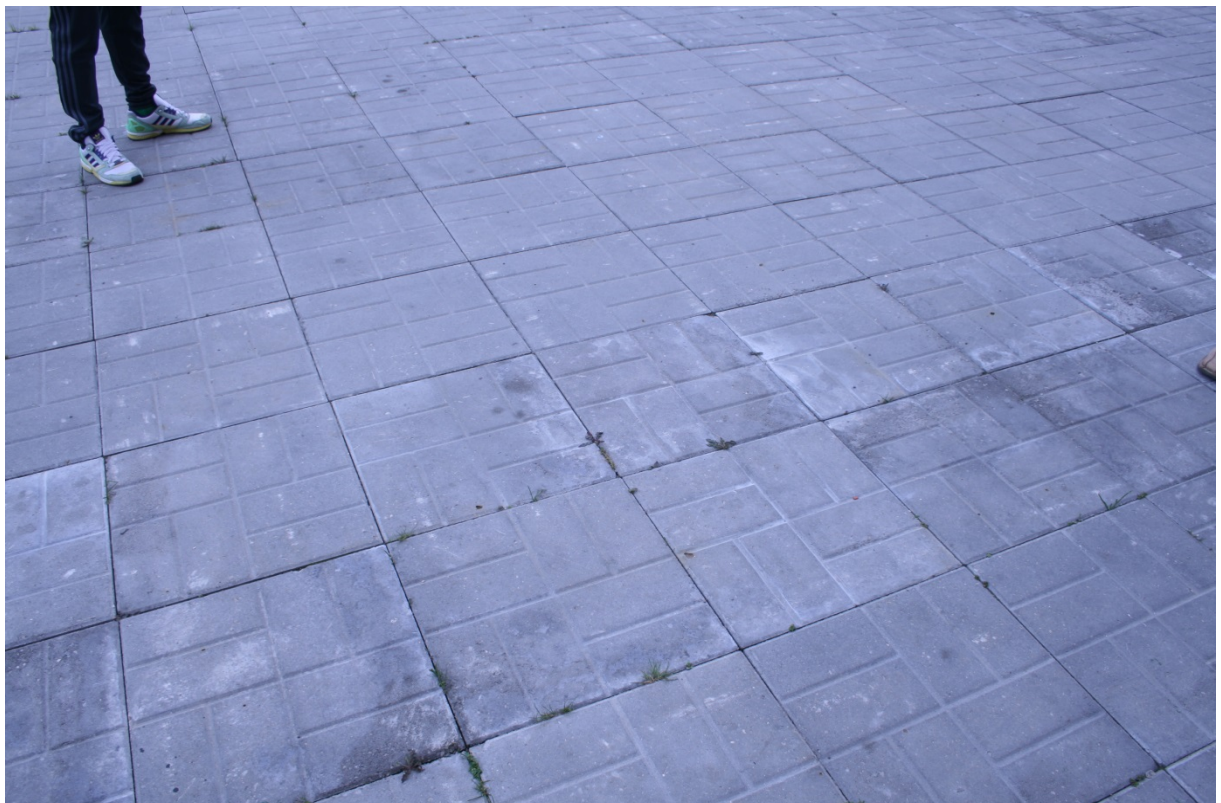
- морозное разрушение поверхности плит (1,47% от общего количества плиток). Причина – нарушение технологии укладки;
- высолы на поверхности плит (3,60% от общего количества плиток). Причина – нарушение технологии производства, укладки, условий эксплуатации или совместное воздействие указанных факторов;

Фото 2. Высолы на плиточном покрытии

2.2.2.2. Учитывая количество и расположение выявленных дефектов, плиточное покрытие следует переложить по всей площади стилобата. При этом следует особое внимание уделить соблюдению общего уклона покрытия с целью водоотвода с поверхности. Величина уклона и требования к основанию должны быть указана в задании на проведение ремонта покрытия. Все работы следует выполнять с соблюдением ТР 158-04, СНиП III-10-75. Лопнувшие плиты, а также плиты, в которых имеются иные повреждения и дефекты поверхности, несоответствующие требованиям ТУ 5746-012-48802654-2008, следует заменить.

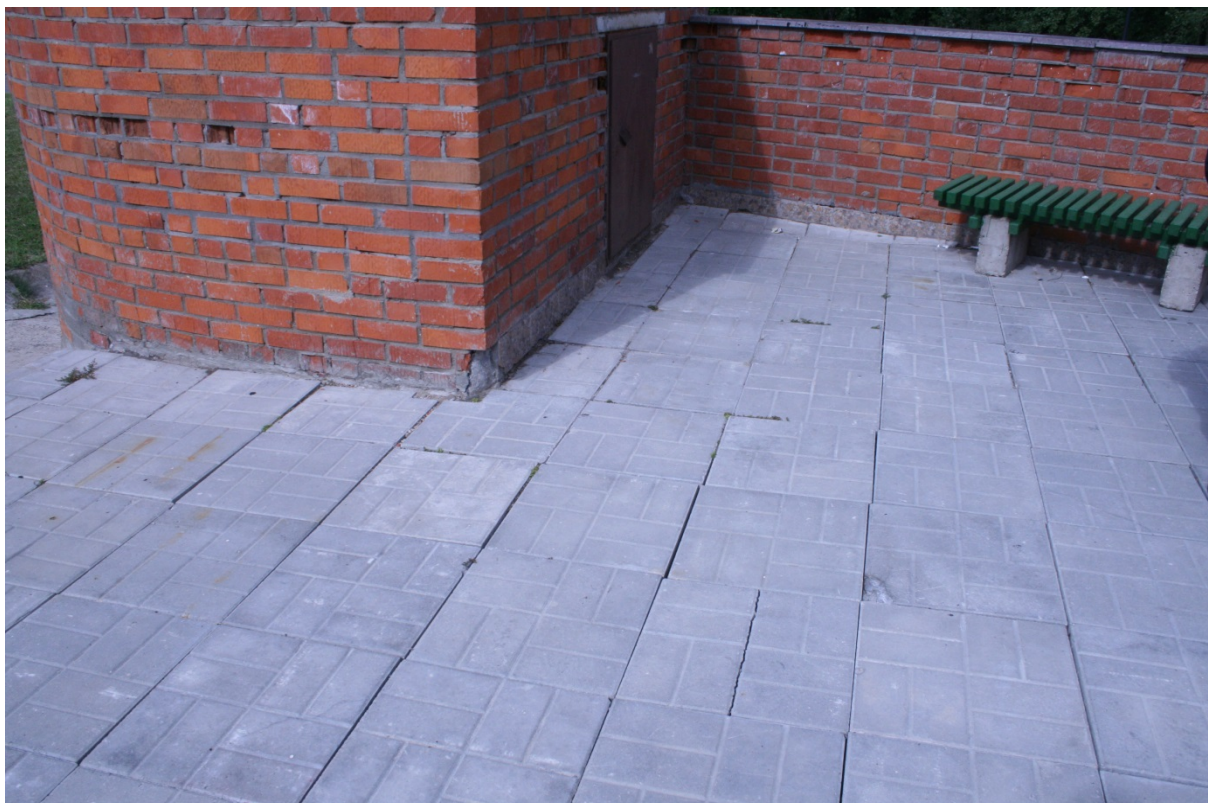
- трещины в плитках и разломы плиток на две части (0,98% от общего количества плиток). Причина возникновения трещин – плохо выровненный песчаный слой под плиткой;

Фото 9. Лопнувшая бетонная плита. Межплитные швы выполнены несоосно (смещение плит). Превышение граней между смежными плитами

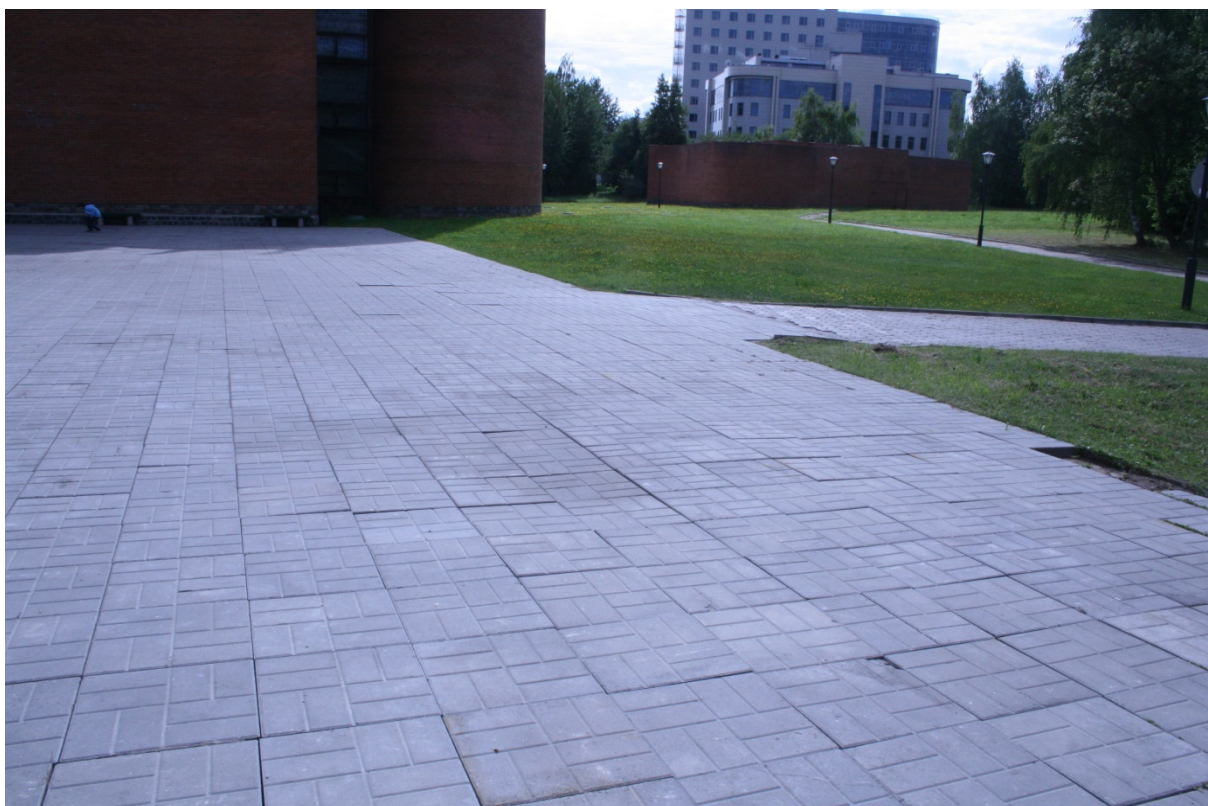
- 2.2.1.3. В результате проведенных измерений было установлено, что общий уклон плиточного покрытия выполнен от оси «Б» к оси «А» (см. приложение 1 настоящего заключения). Между осями «1» и «2» уклоны выполнены к центру площадки. По площади обследованного участка уклоны в продольном и поперечном направлении не выдержаны, величины уклонов колеблются от 1 до 27‰ (приложение 1 и приложение 2). На отдельных участках зафиксированы просадки, обратные уклоны, препятствующие отводу воды.

Фото 10. Межплитные швы выполнены несоосно (смещение плит). Превышение граней между смежными плитами

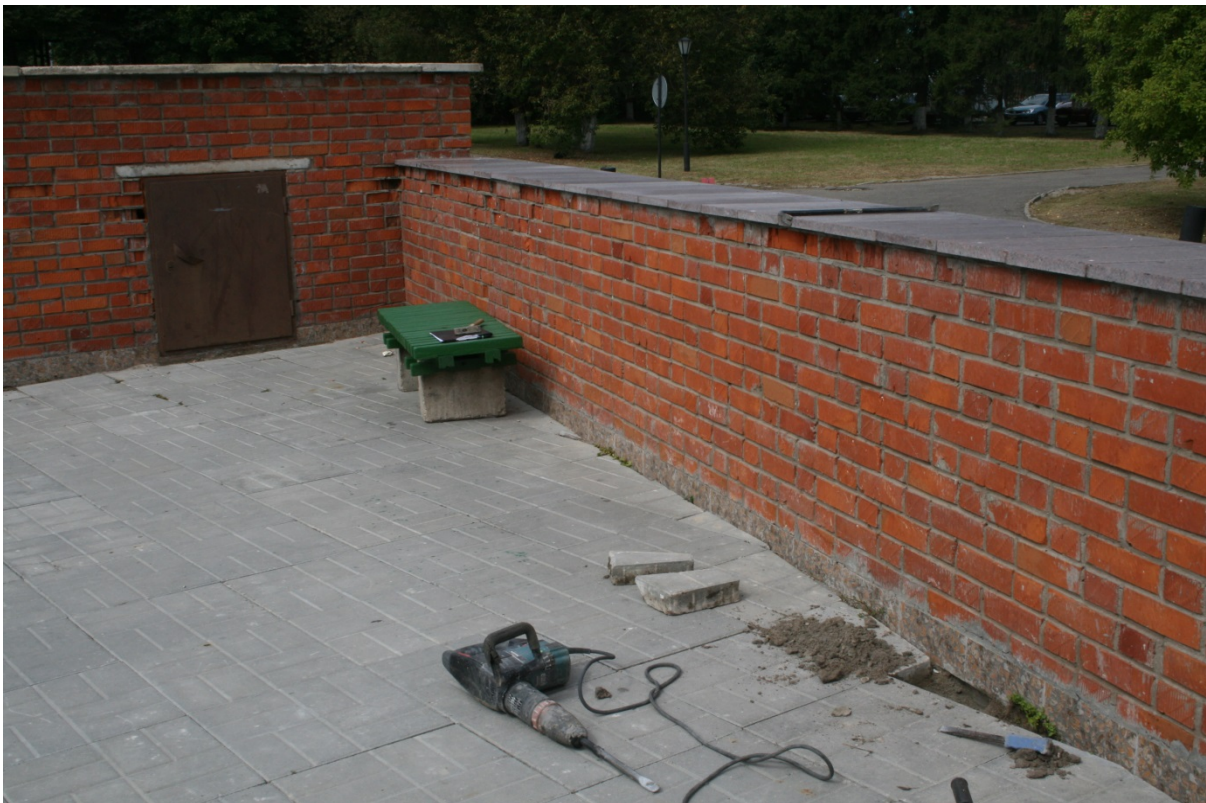
- 2.2.1.5. В результате вскрытий было установлено, что бетонные плиты уложены на слой песка. Толщина песчаного слоя составила 40 мм. Вдоль оси «1» в результате вскрытия вместо песчаного слоя был выявлен цементно-песчаный слой толщиной 35 мм. Требования к материалам под бетонной плиткой в гражданско-правовом договоре № 6/Аэ от 26.08.2013 г. и приложениях к нему указаны не были. В соответствии с ТР 158-04 укладка бетонных плит допускается как на песчаный слой, так и на цементно-песчаную смесь. В качестве основания под песчаный и цементно-песчаный слои выступает цементно-песчаная стяжка стилобата. Под стяжкой, предположительно, устроен слой гидроизоляции, а ниже несущие конструкции покрытия стилобата. Определение несущей конструкции стилобата не производилось. Проектные данные по конструкции стилобата представлены не были в связи с их утратой.

Фото 15. Вскрытие плиточного покрытия стилобата

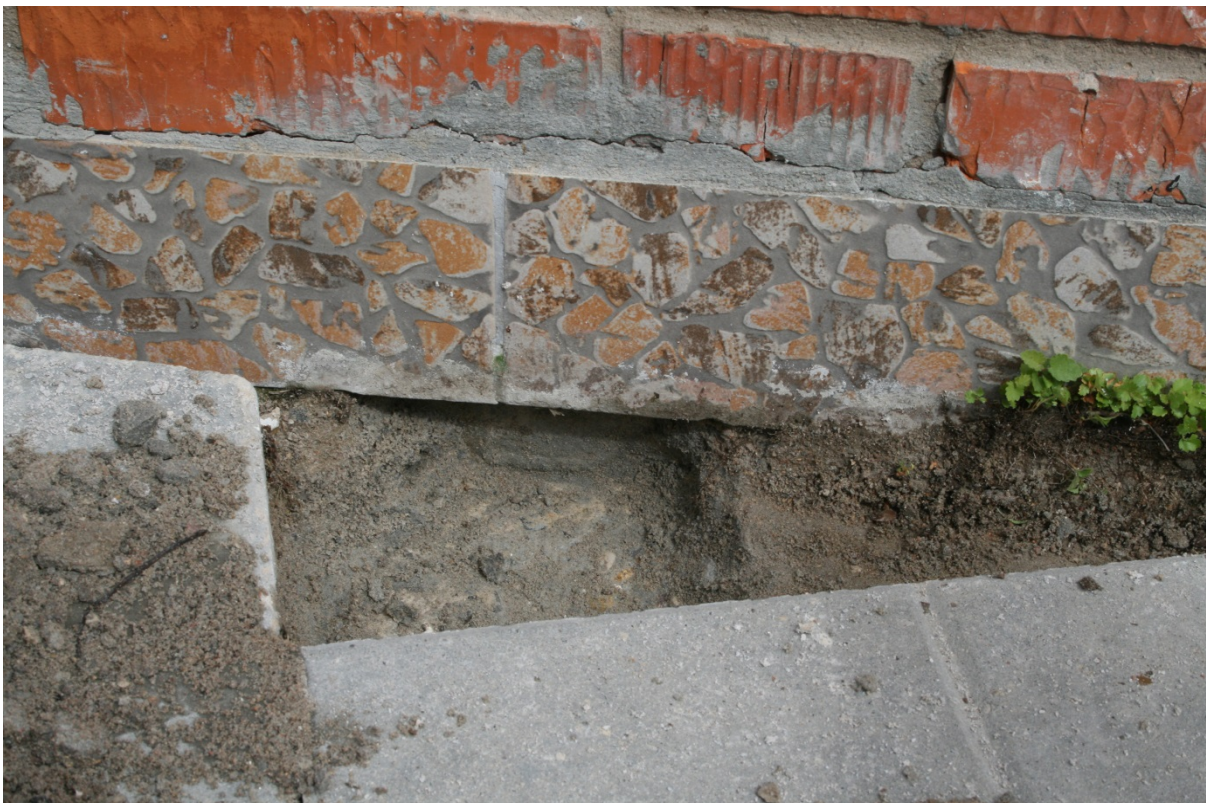
Фото 16. Вскрытие плиточного покрытия стилобата

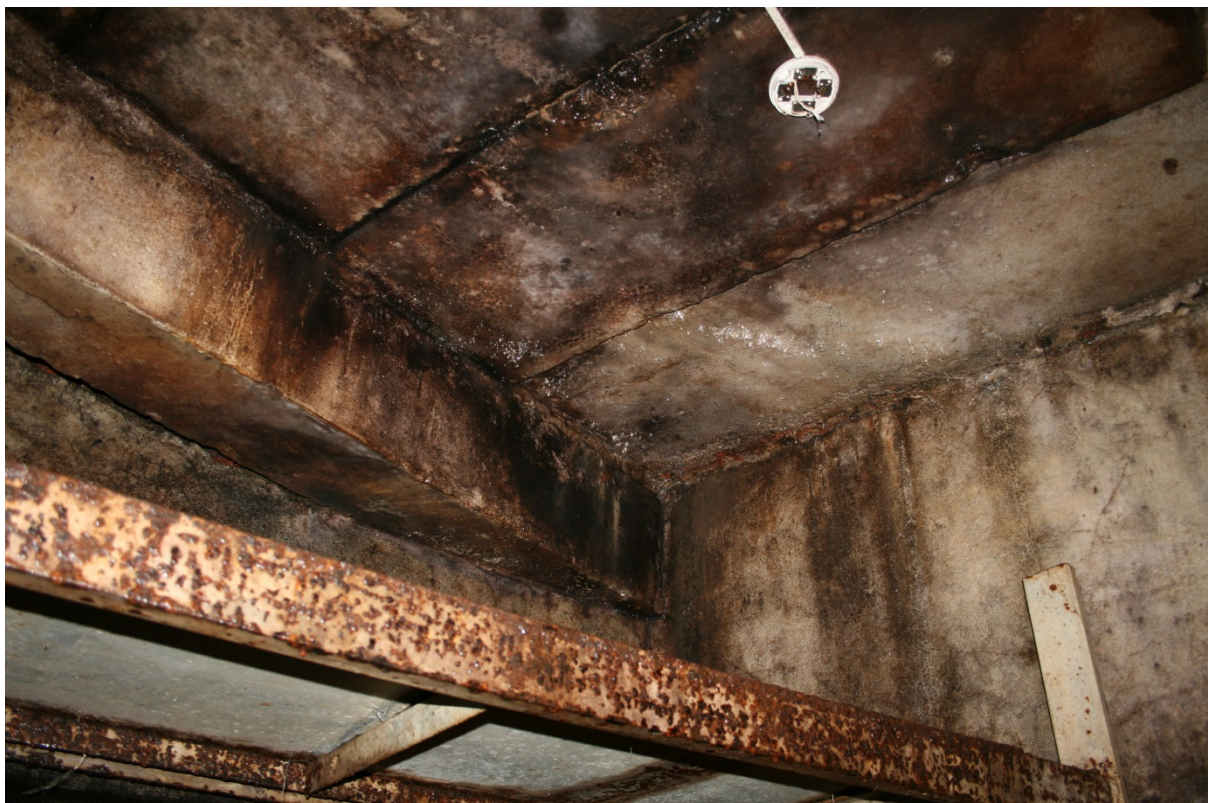
2.2.3.1. На объекте были обследованы помещения стилобата. В результате обследования на участках в осях «А-А<sub>+6м</sub>/1», «Б<sub>-2,5м</sub>/1<sub>+7м</sub>» и «Б<sub>-2,5м</sub>/1<sub>+18м</sub>» были зафиксированы следы потечков и замачивания на стенах и потолке помещений (см. фото 23-28). При визуальном обследовании конструкций также были выявлены трещины в стене стилобата в стене в осях «Б<sub>-2,5м</sub>/1<sub>+18м</sub>», сквозные трещины в ограждении стилобата в осях «Б<sub>-2,5м</sub>/1<sub>+7м</sub>». Снаружи стилобата в осях «А-А<sub>+6м</sub>/1» и «Б<sub>-2,5м</sub>/1<sub>+7м</sub>» зафиксирован отрыв отмостки от стены здания. На стене стилобата с уличной стороны видны следы потечков и замачивания, высолы, эрозия кладки (см. фото 19-22). Вскрытие плиточного покрытия возле ограждения стилобата в осях «А<sub>+6м</sub>/1», показало, что повредить гидроизоляцию при замене плитки невозможно, при условии выполнения работ в объеме, указанном в приложении №1 к договору № 6/Аэ. Гидроизоляционный слой покрытия стилобата защищен слоем цементно-песчаной стяжки.

2.2.3.2. Выявленные в несущих и ограждающих конструкциях дефекты возникли в процессе эксплуатации здания и свидетельствуют о деформациях (неравномерных осадках) несущих конструкций и / или грунтов основания. Протечки в помещениях стилобата происходят из-за разрывов гидроизоляционного слоя вследствие деформации конструкций, в том числе разрушения отмостки, и из-за фильтрации (подсоса) воды через наружные стены стилобата (стены с уличной стороны замочены). Таким образом, протечки в помещениях стилобата связаны с тем, что обслуживание объекта осуществляется ненадлежащим образом.

Фото 23. Следы протечек в помещениях стилобата

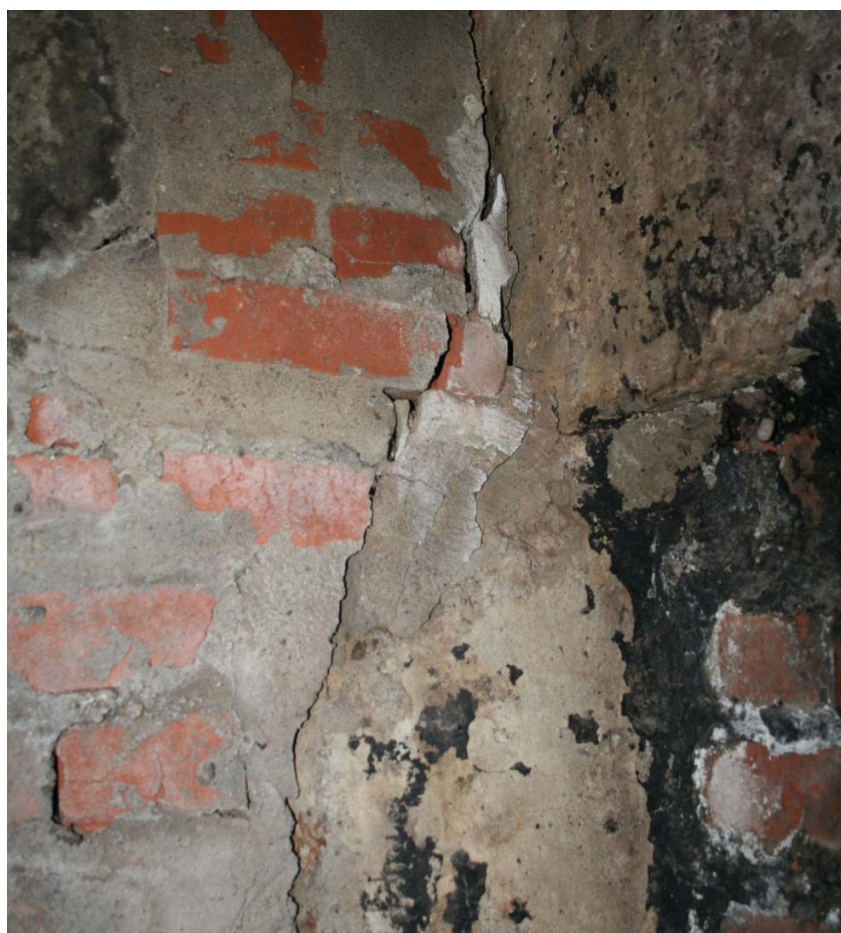
Фото 24. Трещины по контакту продольных и поперечных конструкций стилобата

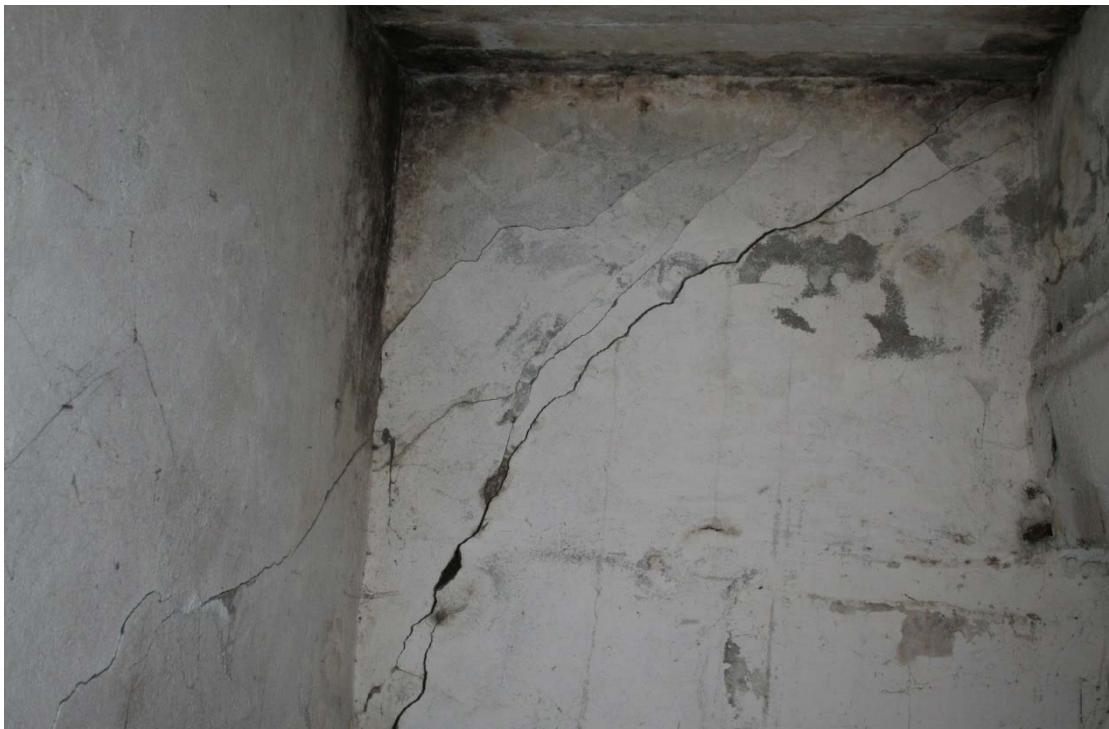
Фото 27. Наклонная трещина в стене стилобата. Следы протечек

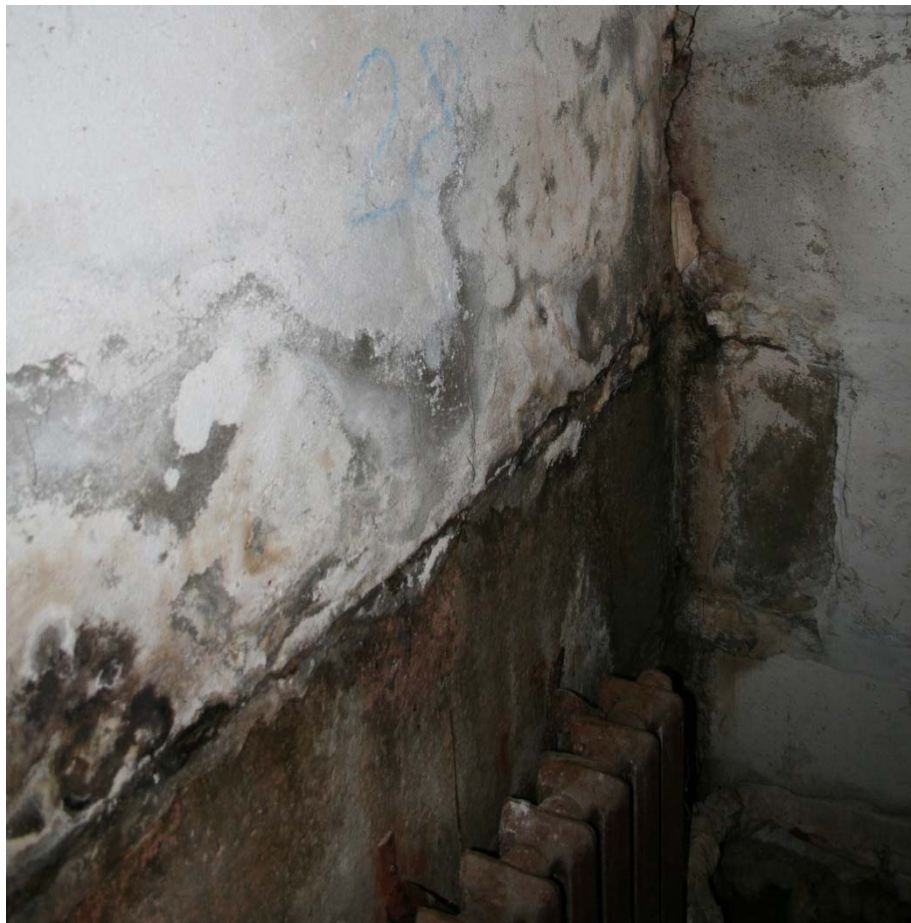
Фото 28. Следы замачивания и протечек в помещениях стилобата
